ZUSAMMENPRALL Z 3463 MIT PKW AUF EK KM 154,702

am 12. September 2011

**Österreichische Bundesbahnen
EK km 154,702
Zwischen Bf St. Martin/Innkreis und
Bf Antiesenhofen**

**Summarischer Bericht
mit Sicherheitsempfehlung**

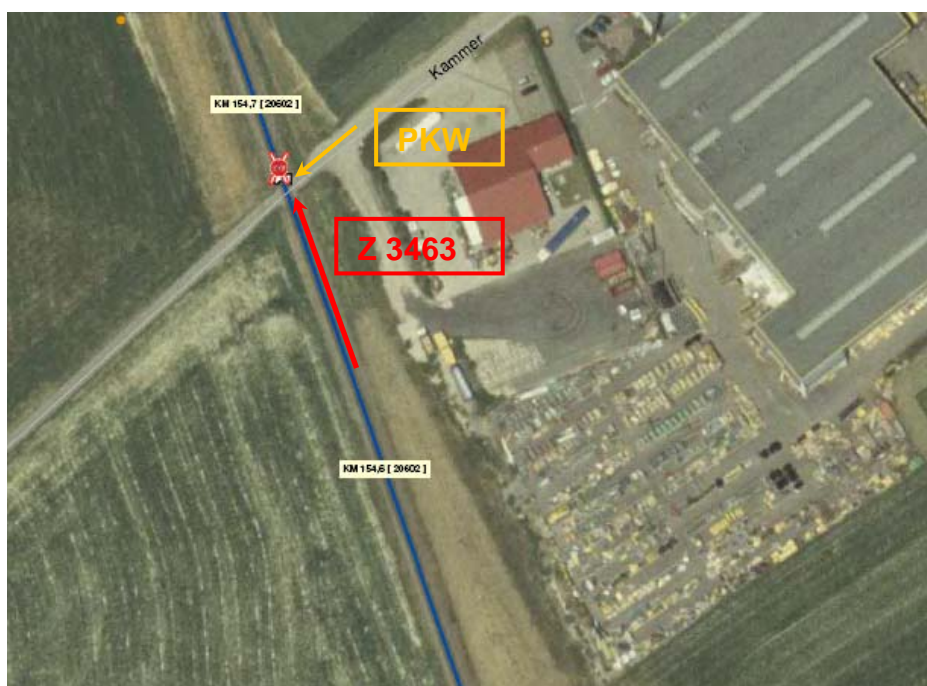
Abbildung 4 Situation vor Ort (Quelle: ÖBB)

In Fahrtrichtung des PKW sind zwei Vorrangzeichen „HALT“ aufgestellt, wovon beide mit Gefahrenzeichen „Andreaskreuz“ (in einfacher Ausführung) ausgerüstet sind. Der PKW befand sich auf der Gemeindestraße Reichersberg, welche die Verbindung zwischen Ort im Innkreis über das Gewerbegebiet nach Sindhöring darstellt.

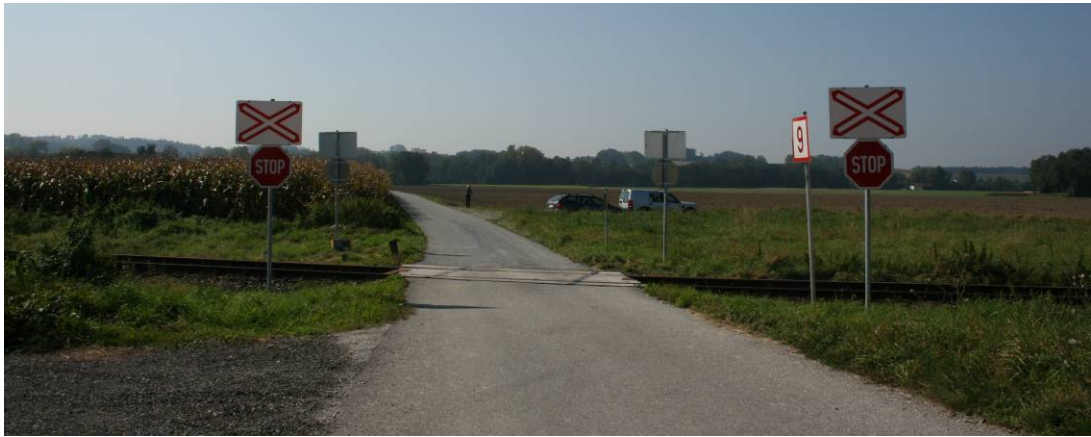
Abbildung 5 Ansicht PKW (Quelle: UUB)

Leichte Schäden am Tfz und Totalschaden des PKW

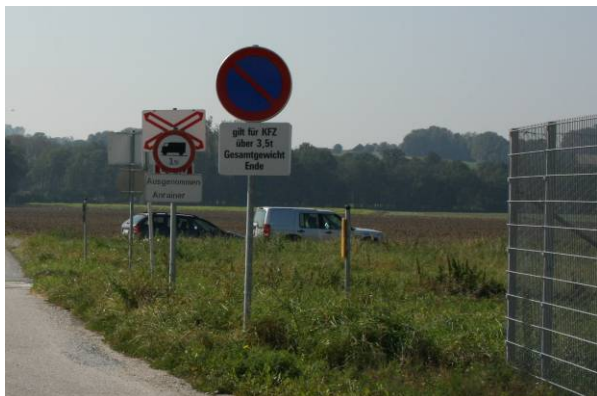
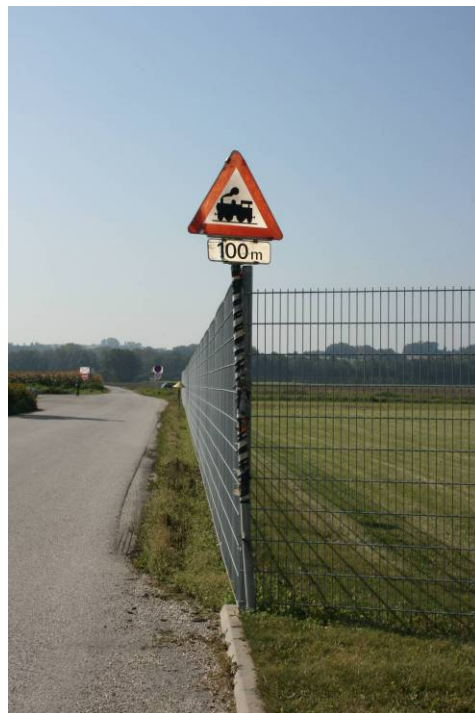
Abbildung 6 Verdecktes und beschädigtes Verkehrszeichen (Quelle: UUB)

Zusätzlich ist anzumerken, dass bei der Untersuchung vor Ort ein Verdecken des rechten Vorrangzeichens „HALT“ durch andere Verkehrstafeln festgestellt wurde. Des Weiteren wurde festgestellt, dass das in Fahrtrichtung des PKW ca. 100m vor der EK befindliche Gefahrenzeichen „Bahnübergang ohne Schranken“ beschädigt und verdreht ist.

Bei Annäherung des Straßenverkehrsteilnehmers an die EK wird die rechte Stopptafel durch zwei davor positionierte andere Verkehrszeichen verdeckt. Die rechte Stopptafel kann erst unmittelbar vor der EK erkannt werden.

Das Gefahrenzeichen „Unbeschränkter Bahnübergang“ war zum Zeitpunkt des Lokalaugenscheins beschädigt und verdreht vorgefunden worden.

laufende Jahresnummer	Sicherheitsempfehlung	ergeht an
A-055/2011	Nachstehende Sicherheitsempfehlung wurde gemäß §16 Abs. 2 UUG vor Ort ausgesprochen: Bei dem Lokalausweis wurde festgestellt, dass das rechte Vorrangzeichen „HALT“ durch das Vorschriftszeichen „Halten verboten“ mit Zusatztafel und das Vorschriftszeichen „Fahrverbot für Lastkraftfahrzeuge mit mehr als 3,5t Gesamtgewicht“ mit Zusatztafel verdeckt wird und dadurch erst kurz vor der Eisenbahnkreuzung erkannt werden kann. Ein Entfernen bzw. Versetzen der Verkehrszeichen ist erforderlich.	LH

laufende Jahresnummer	Sicherheitsempfehlung	ergeht an
A-056/2011	Das Gefahrenzeichen „Bahnübergang ohne Schranken“ ist beschädigt, verdreht und provisorisch an den Zaun des angrenzenden Gewerbebetriebes befestigt. Der Ordnungszustand ist herzustellen.	LH
A-057/2011	Es ist darauf zu achten, dass die geparkten Fahrzeuge bzw. gelagerten Produktionsstoffe des angrenzenden Gewerbebetriebes so abzustellen bzw. zu lagern sind, dass eine mögliche Sichtbehinderungen auf sich nähernde Schienenfahrzeuge ausgeschlossen wird.	LH

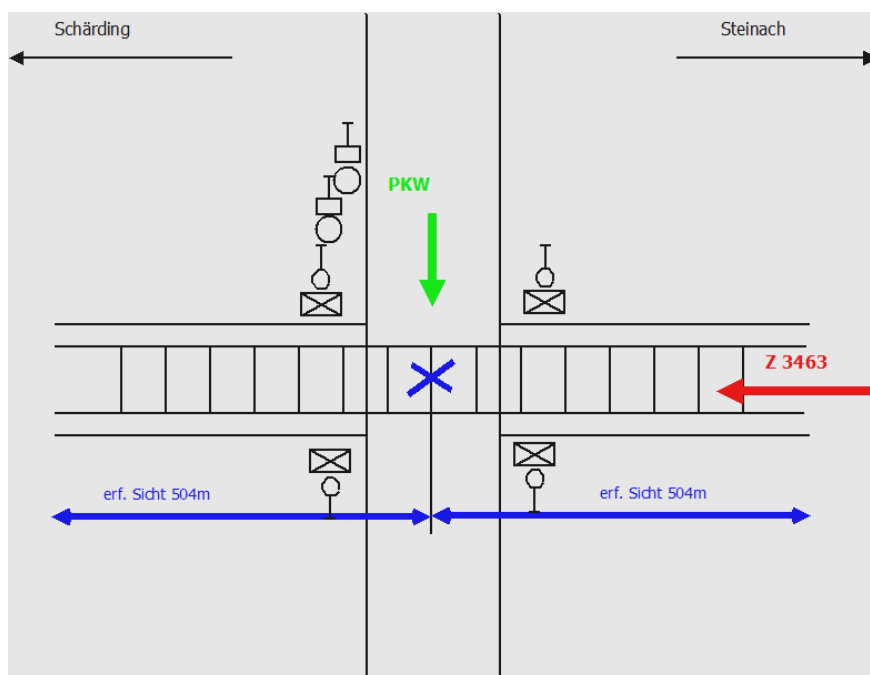
Abbildung 7 Lageskizze (Quelle: UUB)

Bei der Annäherung des in Richtung Schärding fahrenden Z 3463 fuhr der PKW von rechts kommend in die EK ein, ohne auf den herannahenden Zug oder die Vorrangzeichen „HALT“ zu achten.

Zum Zeitpunkt der Kollision fuhr Z 3463 mit einer Geschwindigkeit von ca. 81 km/h. Z 3463 hatte weder die Möglichkeit, den Zusammenprall durch Einleitung einer Schnellbremsung zu verhindern, noch die Folgen des Zusammenpralls zu minimieren, da der PKW die EK unmittelbar vor Z 3463 befuhr.

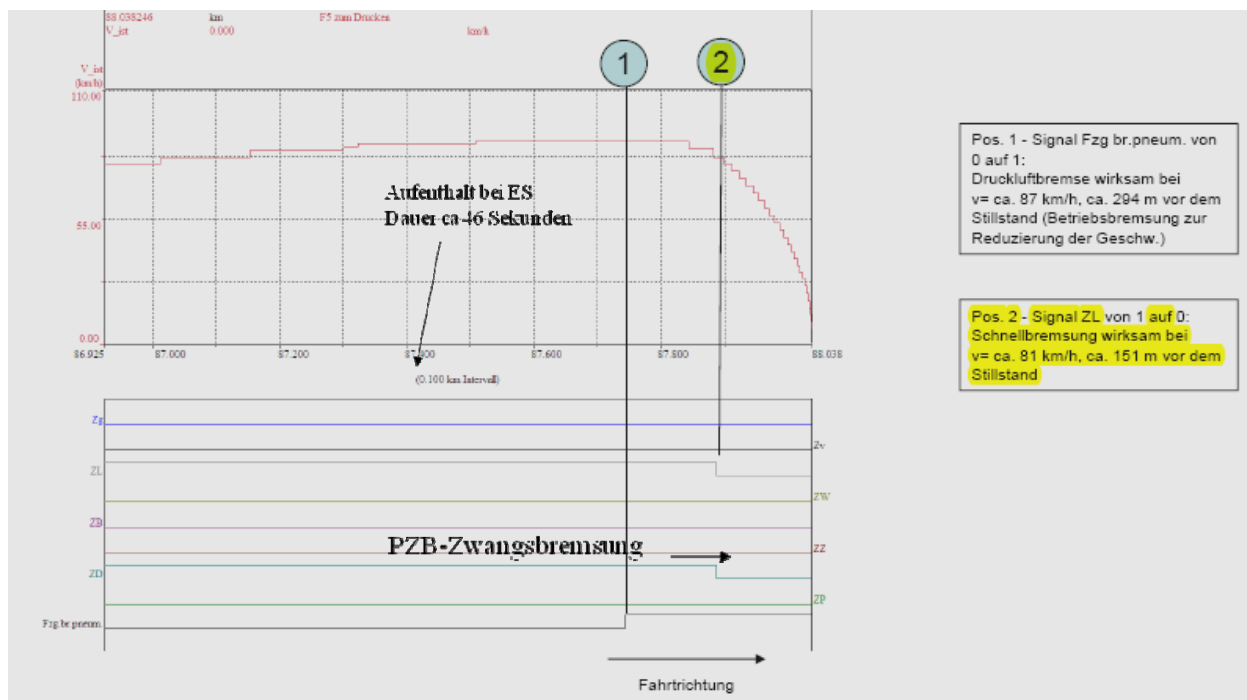
Abbildung 8 Auswertung Registriereinrichtung Z 3463 (Quelle: ÖBB-Produktion GmbH)

Die Registriereinrichtung Z 3463 wurde von der ÖBB-Produktion GmbH ausgewertet und der UUB zur Verfügung gestellt. Z 3463 fuhr mit einer Geschwindigkeit von 81 km/h, eine Schnellbremse wurde eingeleitet.

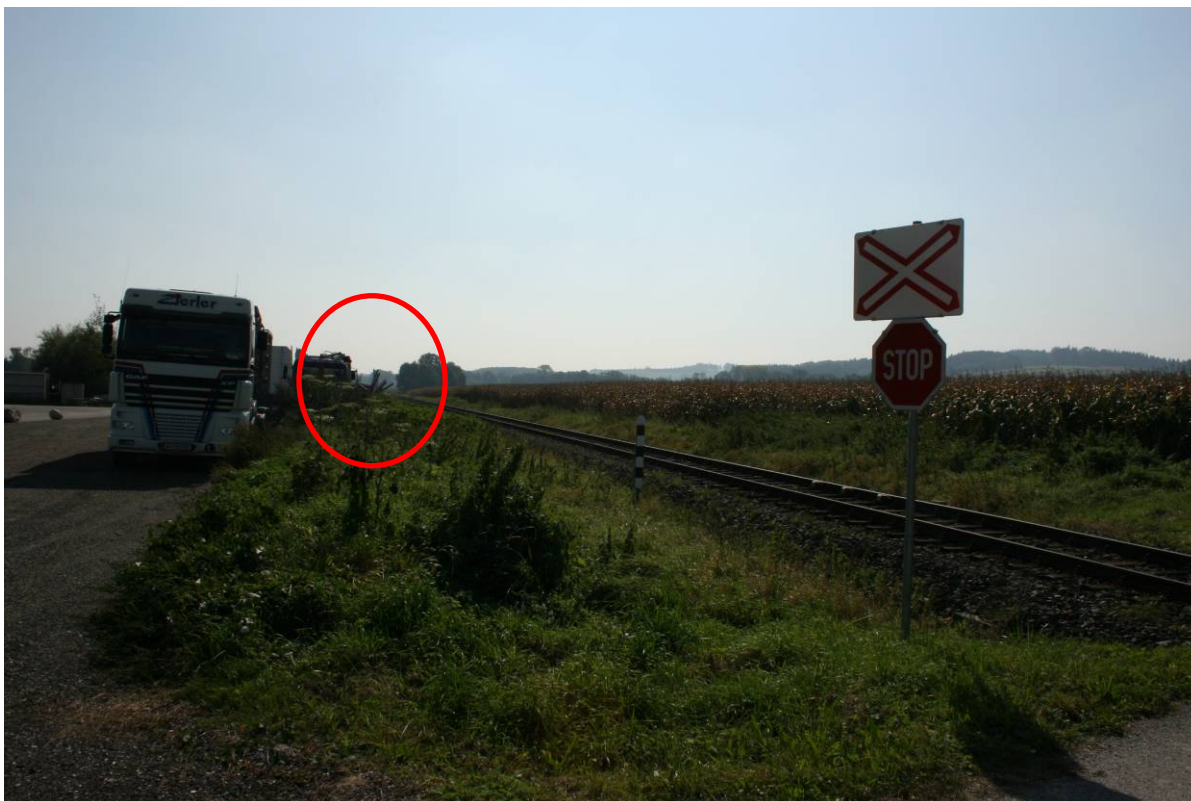
Abbildung 10 Gewerbebetrieb (Quelle: UUB)

In Fahrtrichtung des PKW befindet sich links der Straße ein Gewerbebetrieb. Auf dem Gelände des Betriebes sind Fahrzeuge bzw. Produktionsstoffe in unmittelbarer Nähe des Streckengleises abgestellt bzw. gelagert. Der erforderliche Sichtraum in Richtung St. Martin/Innkreis ist dadurch jedoch nicht eingeschränkt.
