GEFÄHRDUNG DES EISENBAHNBETRIEBES BEINAHE - ZUSAMMENPRALL ZUG 8424 MIT SCHÜLERGRUPPE

am 4. Juni 2012

**Graz-Köflacher Bahn und
Busbetrieb GmbH
Strecke Graz Hbf – Bf Köflach
EK km 7,415**

Untersuchungsbericht

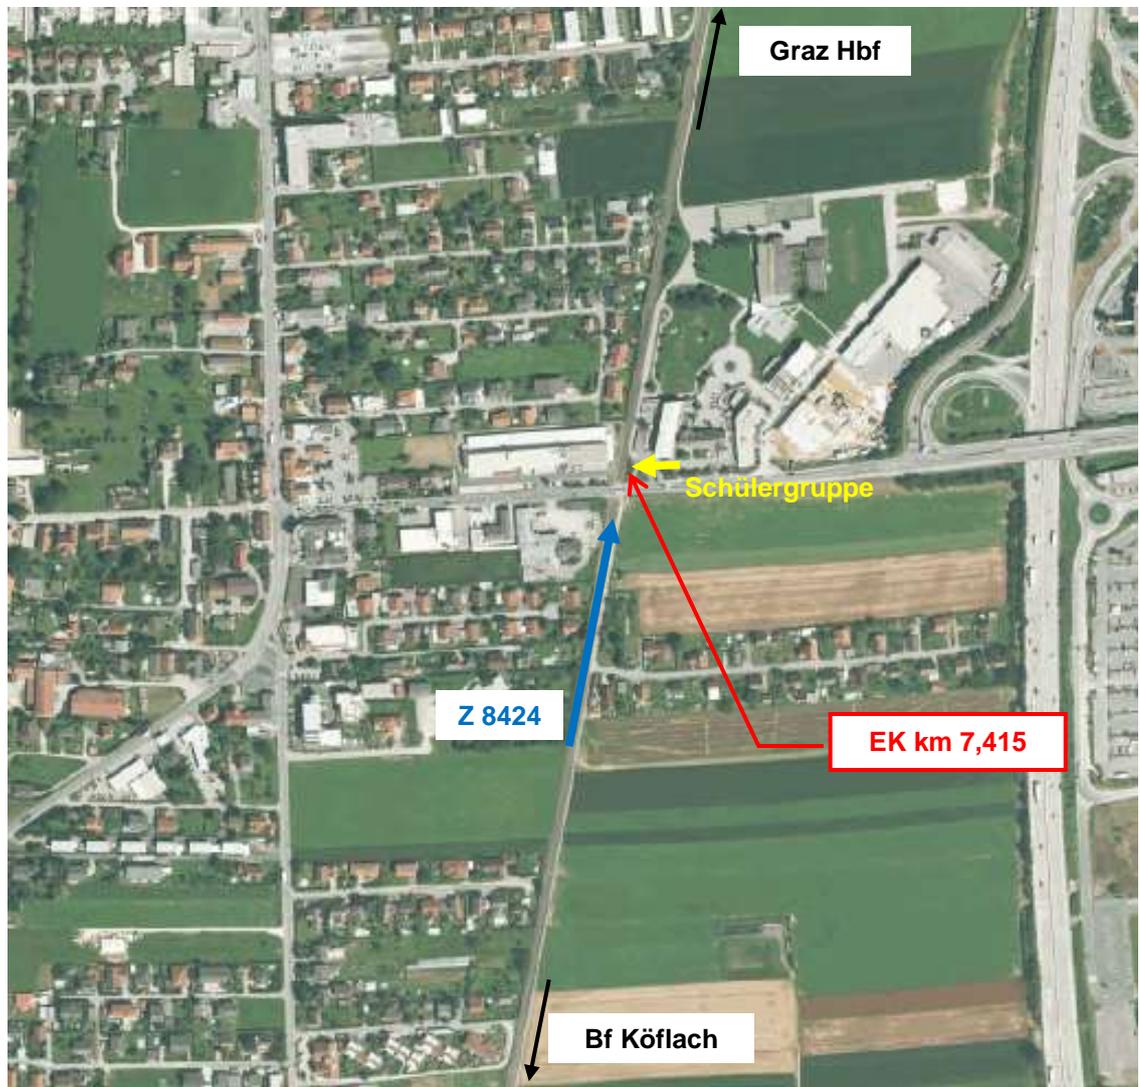
Abbildung 3 Lageskizze der EK km 7,415 Auszug aus Digitaler-Atlas Steiermark- Quelle Land Steiermark

Die EK im km 7,415 liegt auf der eingleisigen, nicht elektrisch betriebenen Strecke der GKB 1 von Graz Hbf nach Bf Köflach und wird durch eine Lichtzeichenanlage gesichert. Hier kreuzt die Landesstraße L 313 „Feldkirchner Straße“ im Ortsgebiet von Seiersberg die Eisenbahnstrecke.

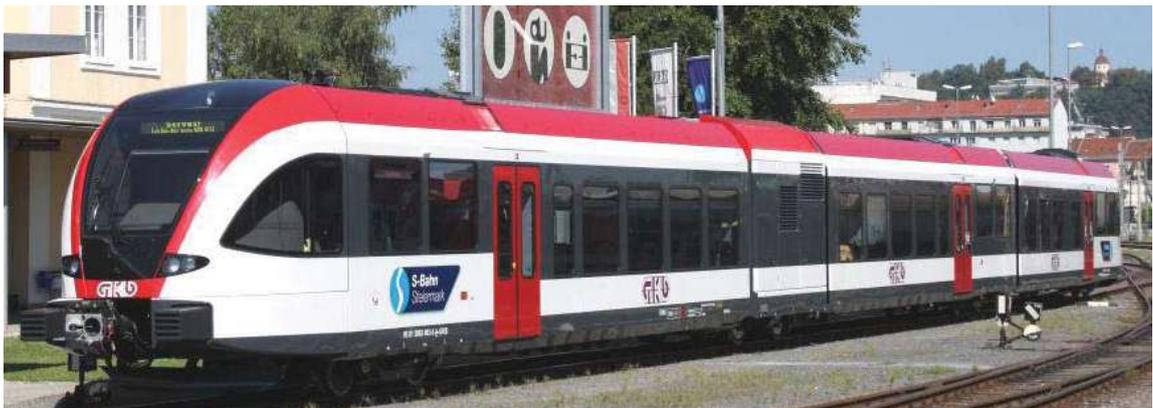
Abbildung 4 Foto eines Tw - Quelle IM

- 108 t Dienstgewicht (Masse gemäß Maß- und Eichgesetz)
- 56 m Gesamtzuglänge
- Tw 95 81 5063 011-8
- Buchfahrplan des IM, Fahrplanmuster 1232
Fahrplanhöchstgeschwindigkeit 100 km/h
Bremsleistung erforderlich 113 %
- Bremsleistung vorhanden 170 % (laut Zugdaten)
- durchgehend und ausreichend gebremst

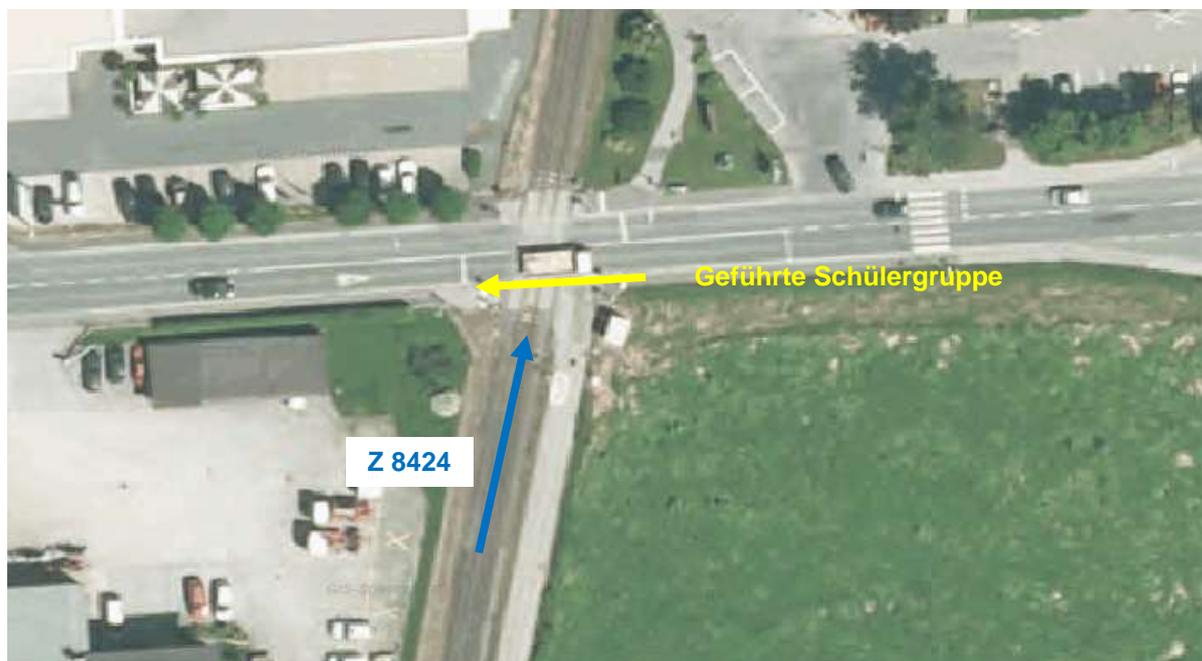
Abbildung 7 Detailskizze der EK km 7,415 Auszug aus Digitaler-Atlas Steiermark- Quelle Land Steiermark

Bei Annäherung an die ordnungsgemäß mit Lichtzeichen gesicherten EK im km 7,415 bemerkte der Tzfz eine Personengruppe, die versuchte diese trotz Rotlicht zu überqueren.

Da die Personengruppe (eine durch ihren Lehrkörper beaufsichtigte Schülergruppe) auf die von Z 8424 abgegebenen Signale „ACHTUNG“ nicht reagierte, leitete der Tzfz eine Schnellbremsung ein und kam mit der Zugspitze unmittelbar nach der EK zum Stillstand.

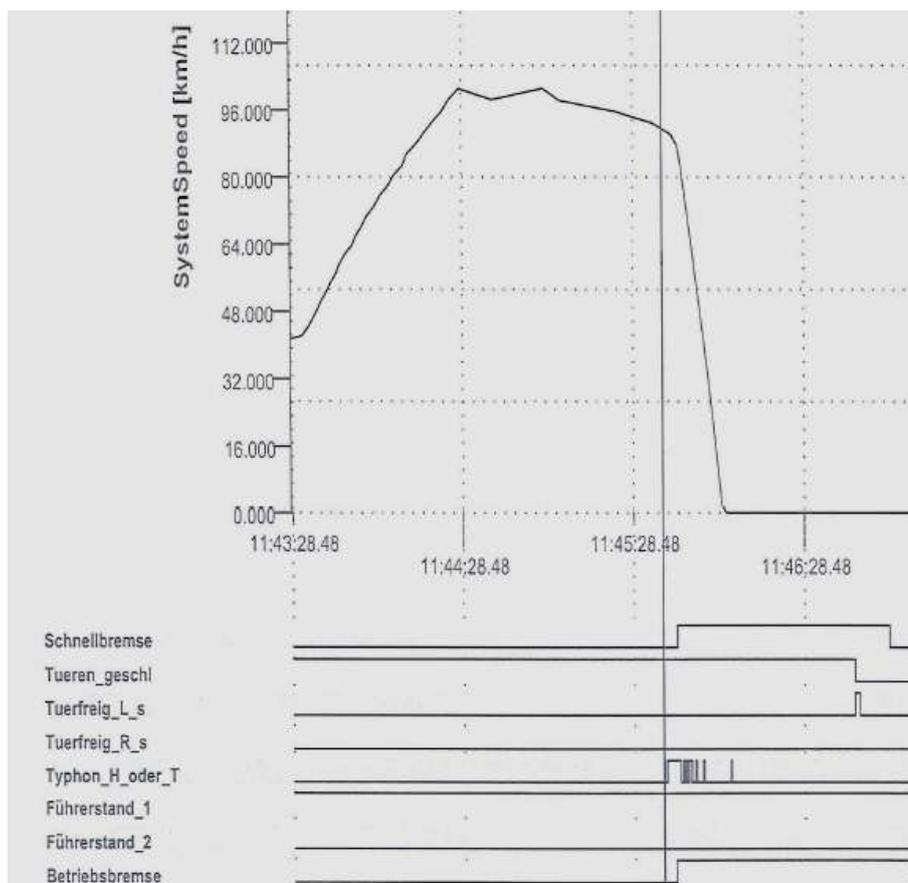
Abbildung 8 Zeitbezogene Auswertung Registriereinrichtung Tw 5063 011-8 – Quelle VK

Die Aufzeichnung der Registriereinrichtung des Tfz von Z 8424 wurde nach dem Ereignis gesichert und durch den VK ausgewertet.

Schnellbremsung registriert bei $v = 96 \text{ km/h}$
Die registrierte Uhrzeit entspricht der MESZ (=“Sommerzeit“).

Die zulässige Geschwindigkeit wurde unter Berücksichtigung der Ungenauigkeit der Geschwindigkeitsmess- und -registriereinrichtung von Z 8424 eingehalten.
