## **ZUSAMMENPRALL ZUG 6427 MIT PKW**

**am 8. Dezember 2012**

**Strecke Wiener Neustadt Hbf –  
Puchberg am Schneeberg  
im Bf Winzendorf  
EK km 10,439**

**Untersuchungsbericht**

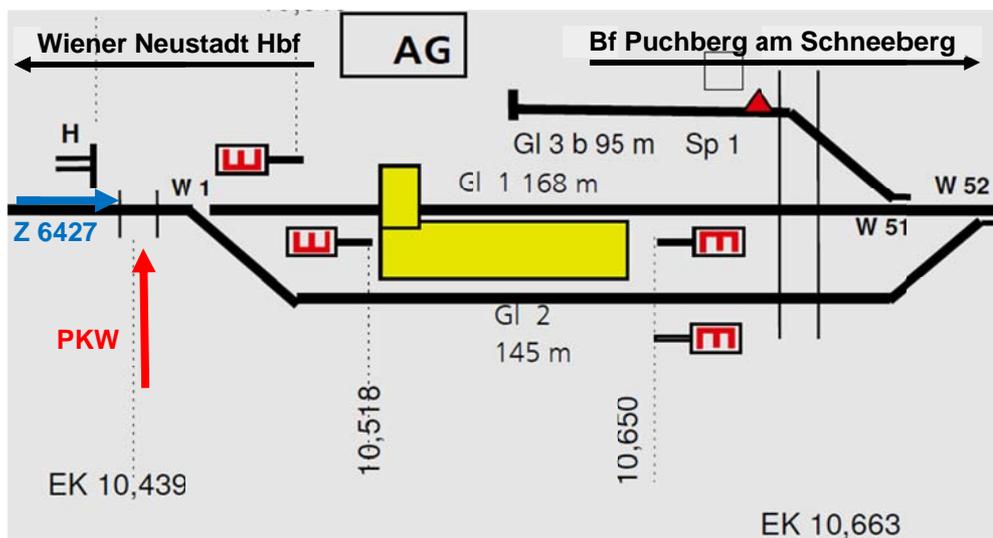
Abbildung 9 Auszug Lageplanskizze Bf Winzendorf - Quelle IM

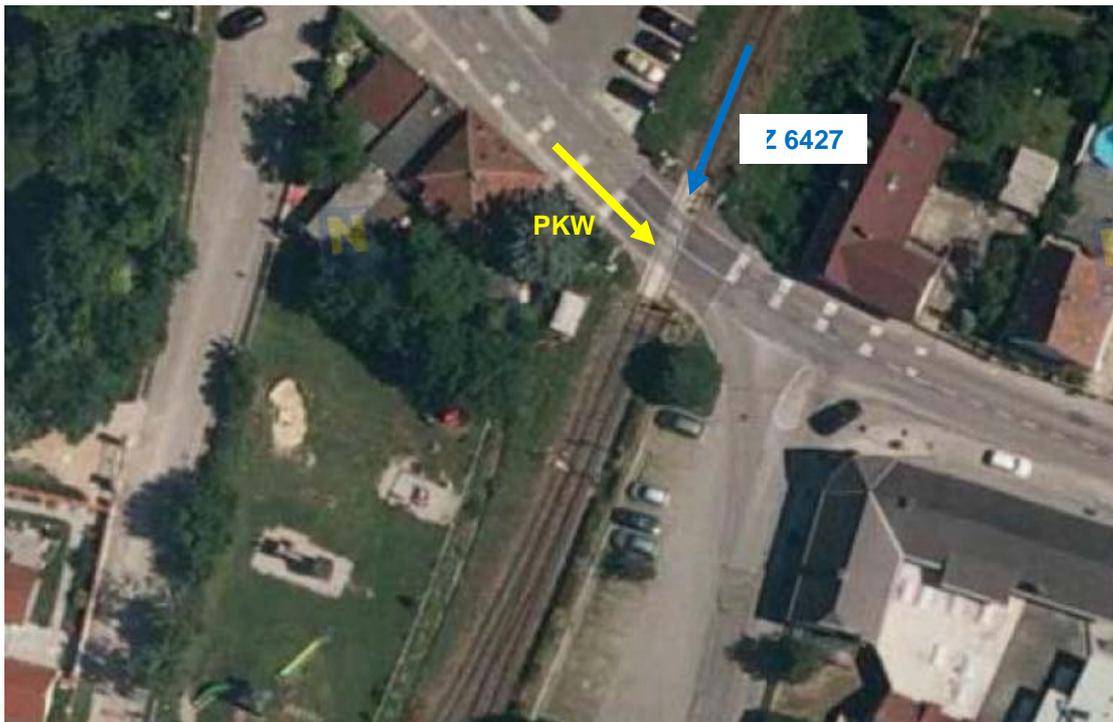
Der PKW näherte sich auf der Landeshauptstraße „LH 87“ aus westlicher Richtung kommend der EK und versuchte diese trotz Rotlicht zu überqueren.

Abbildung 10 Detailskizze der EK km 10,439 Niederösterreich Atlas- Quelle Land Niederösterreich

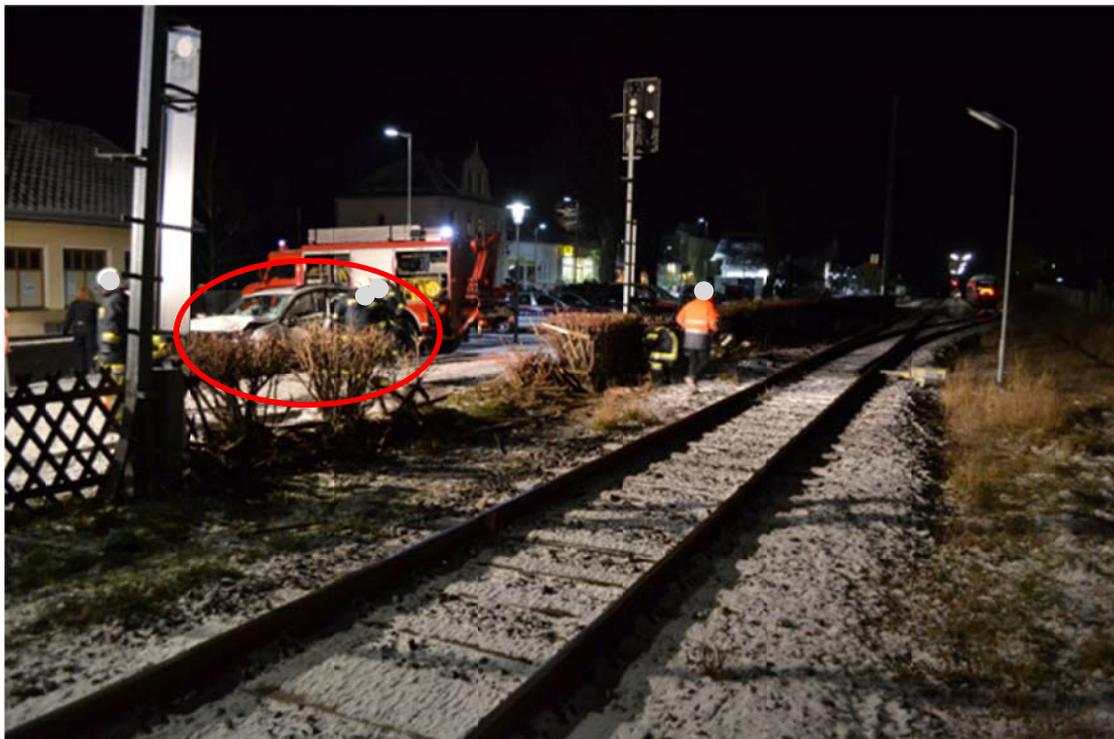
Der PKW wurde auf der EK vom Twg 95 81 5022 047-2 erfasst und nach ca. 10 m durch eine Pflanzenhecke auf einen Parkplatz geschleudert.

Abbildung 11 Weggeschleudertes PKW - Quelle [www.einsatzdoku.at](http://www.einsatzdoku.at)

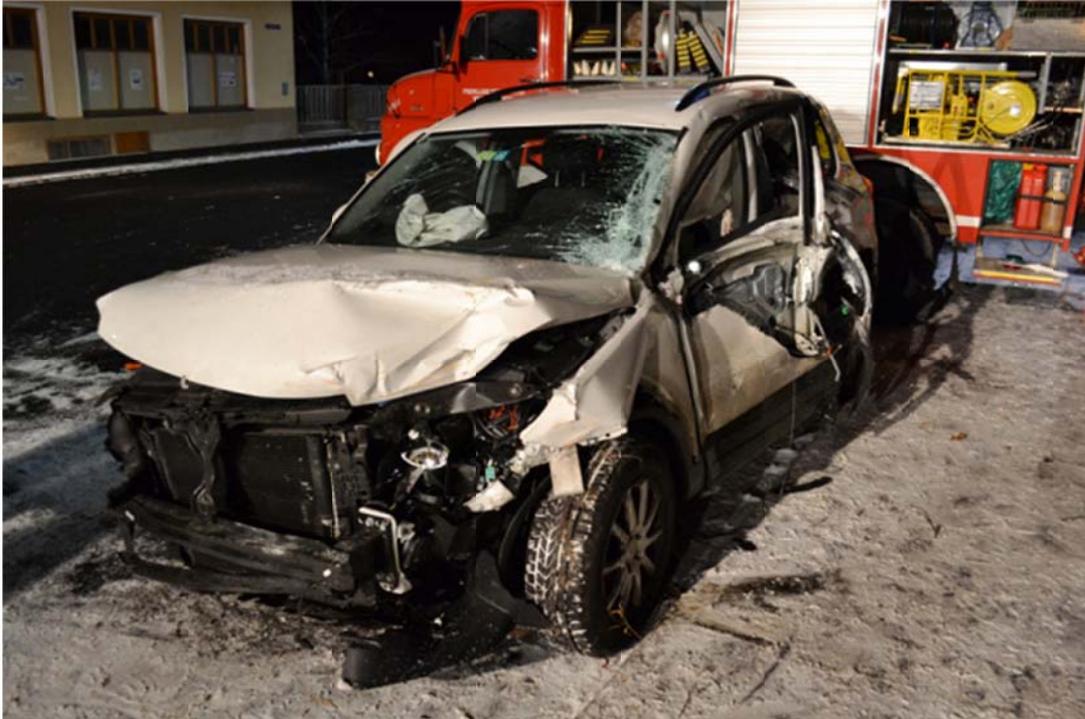
Abbildung 12 Ansicht des total zerstörten PKW - Quelle [www.einsatzdoku.at](http://www.einsatzdoku.at)

Am Tfz entstand erheblicher Sachschaden, am PKW entstand Totalschaden.

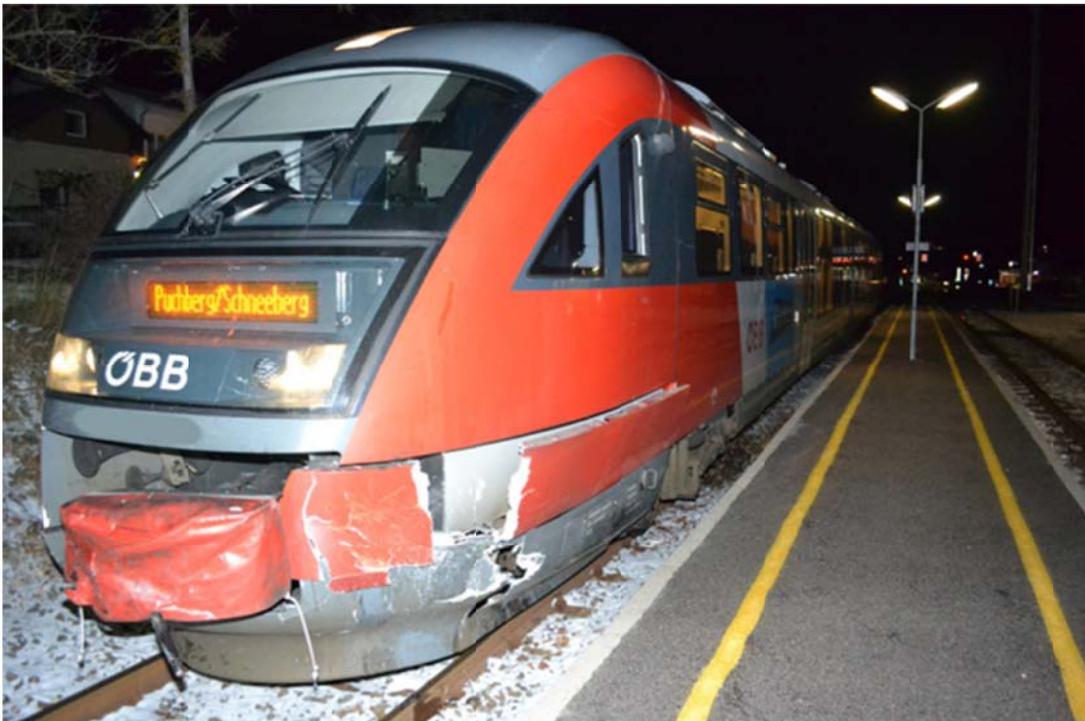
Abbildung 13 Ansicht der beschädigten Frontpartie des Tzg - Quelle [www.einsatzdoku.at](http://www.einsatzdoku.at)

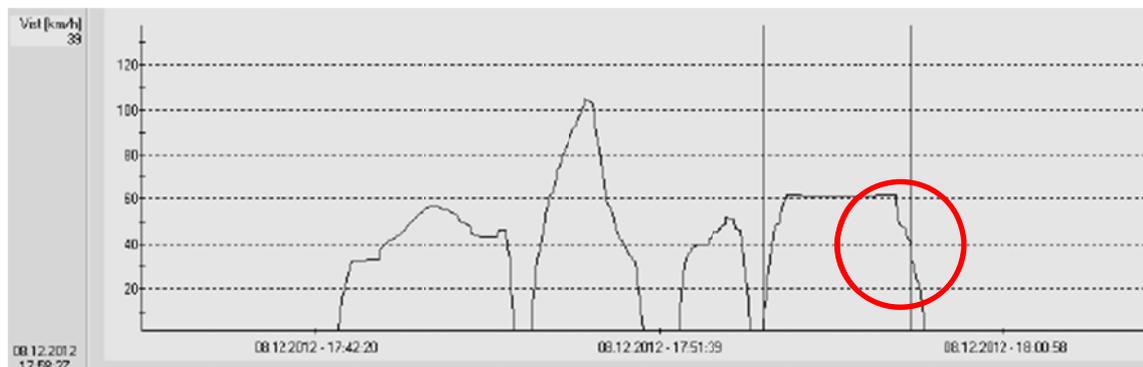
**Abbildung 15** Zeitbezogene Auswertung Registriereinrichtung Twg 5022 047-2 – Quelle Traktionsleister

*Zusammenprall bei ca.  $v = 39$  km/h*

Die zulässige Geschwindigkeit wurde von Z 6427 eingehalten.

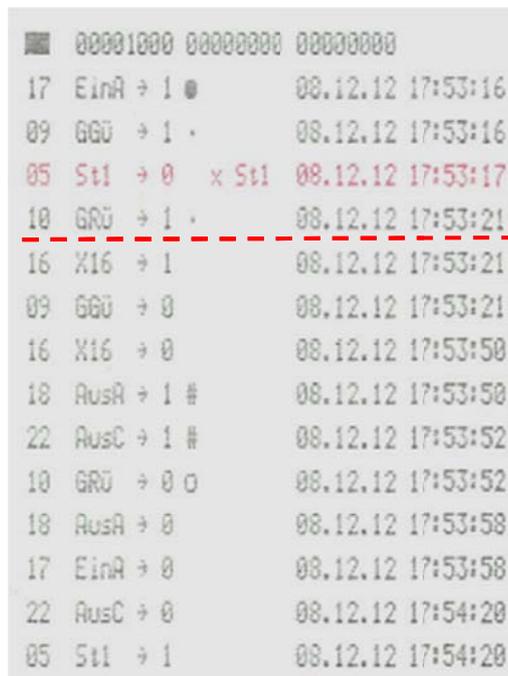
**Abbildung 16 Auswertung des Stellungsschreibers der EKSA – Quelle IM**

Die Auswertung des EK-Stellungsschreiber wurde der SUB zur Verfügung gestellt. Die Auswertung ergab, dass die EKSA zum Zeitpunkt des Zusammenpralls tauglich war und durch Rotlicht an der Lichtzeichenanlage dem Straßenverkehr „HALT“ geboten hat.

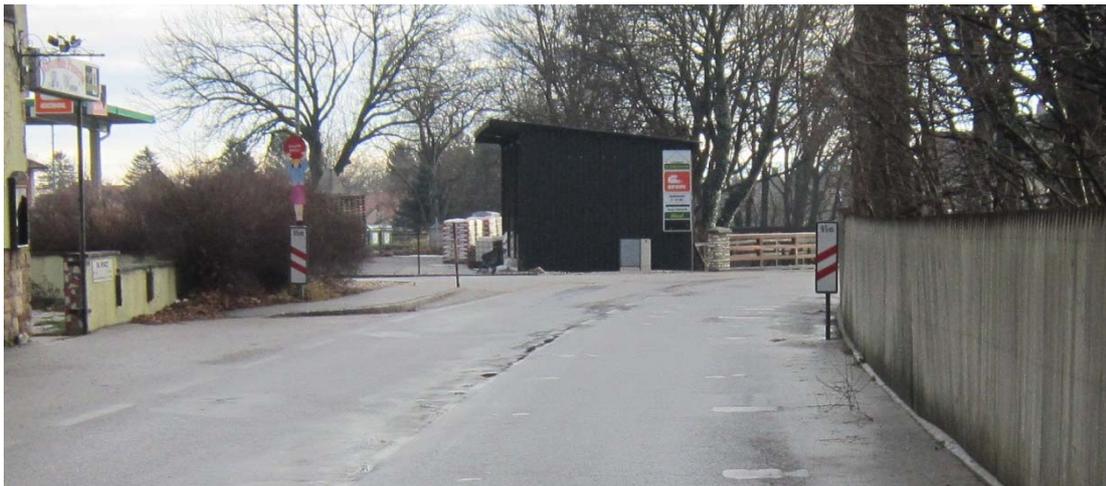
Die in Fahrtrichtung des PKW aufgestellten Gefahrenzeichen „BAKEN“ mit zwei Balken weisen trotz unterschiedlicher Entfernung der Baken-Paare von der EK die gleichen Entfernungsangaben auf und waren augenscheinlich unverändert.

**Abbildung 17 Ansicht des Baken-Paares "95 m"**

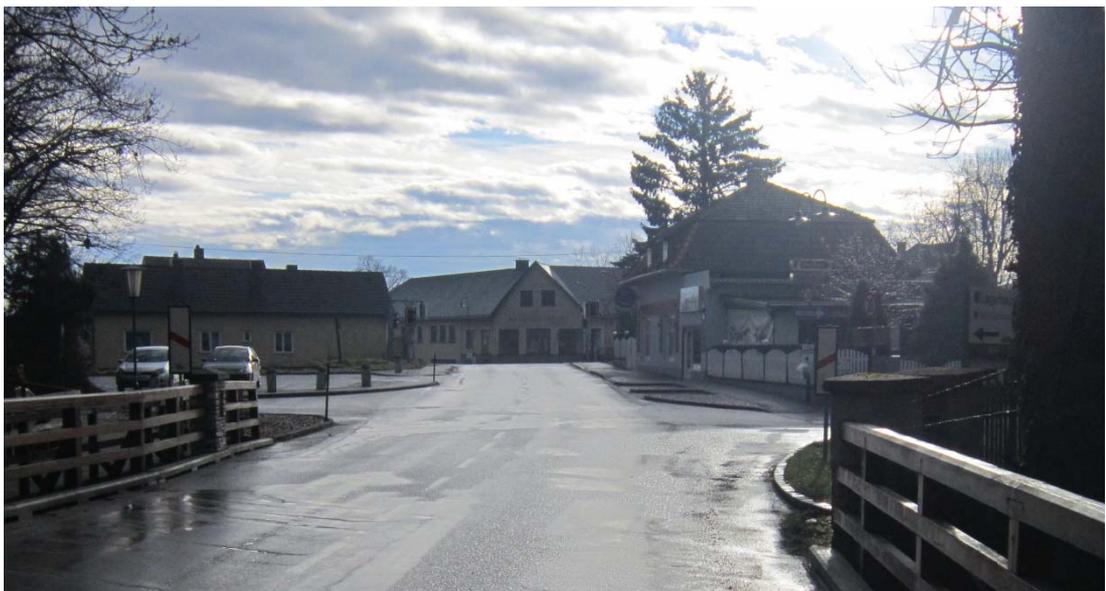
Die in Fahrtrichtung des PKW aufgestellten Gefahrenzeichen „BAKEN“ mit einem Balken waren annähernd in der gleichen Entfernung mit den gleichen Entfernungsangaben „55 „m aufgestellt.

**Abbildung 18 Ansicht des Baken-Paares "55 m"**

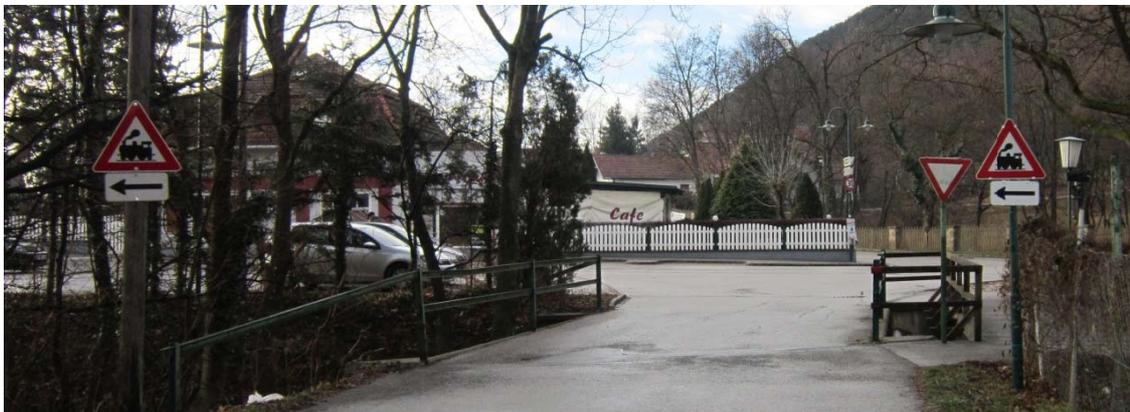
Bei der Einmündung der „Winzerstraße“ (eine Sackgasse) in die „Wiener Neustädter Straße“ wurden rechts und links die Gefahrenzeichen "BAHNÜBERGANG OHNE SCHRANKEN" mit einer Zusatztafel „PFEIL“ (nach links) angebracht.

Abbildung 19 Einmündung der Winzerstraße in die "Wiener Neustädter Straße"
