ENTGLEISUNG ZUG 66505

Bf Sankt Veit an der Glan

Untersuchungsbericht

Status Entgleisung St. Veit

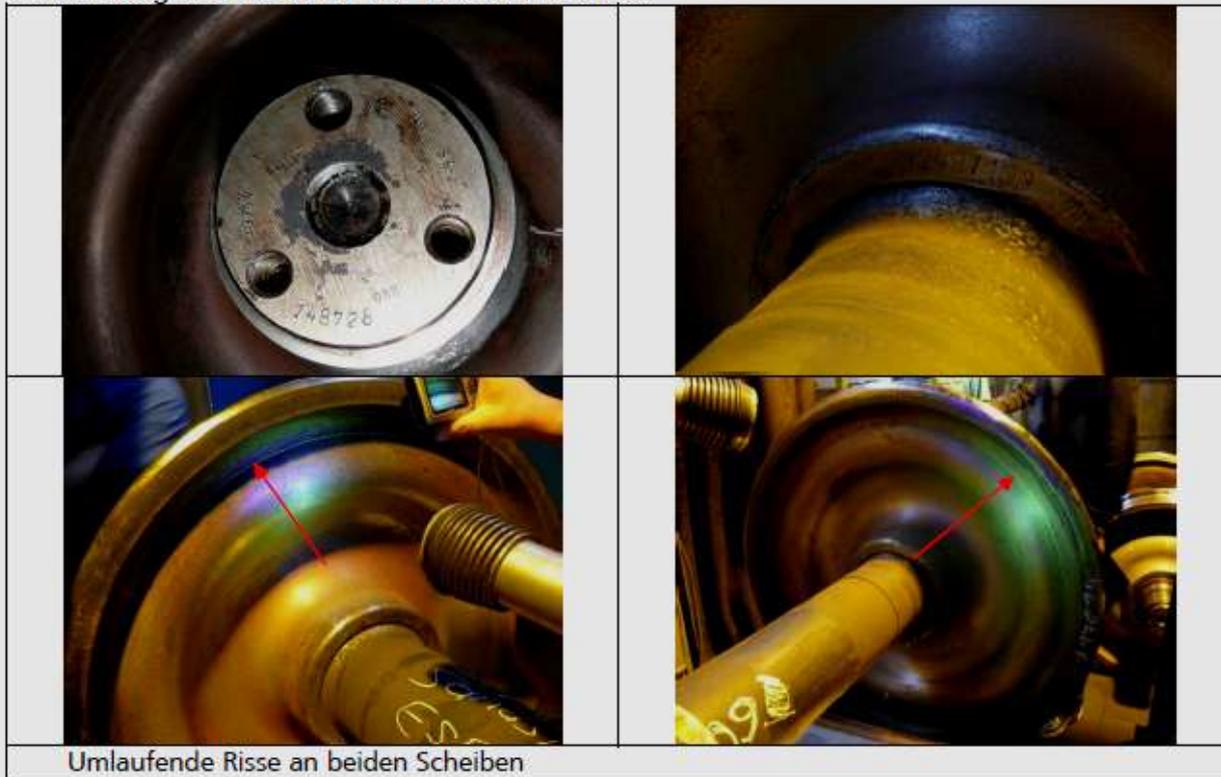
4.2. Radsatz 148.728 - mit Rissanzeigen

Zuletzt eingebaut in 31 81 274 1 498-1 Habbiinss

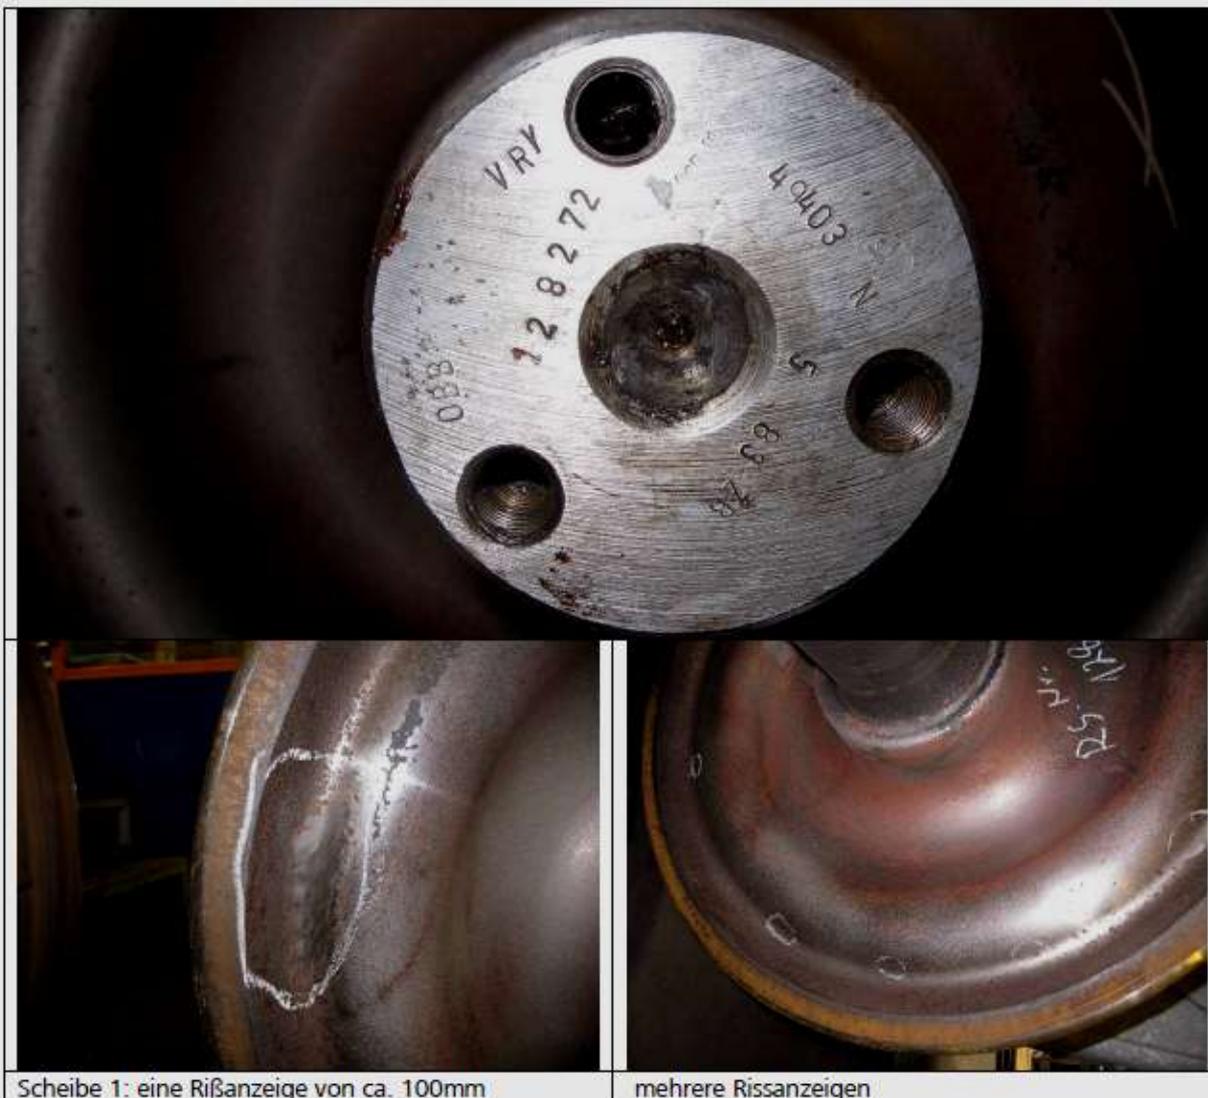
4.3. Radsatz 128.272 - mit Rissanzeigen

Zuletzt eingebaut in 35 81 4673 201-3 Shimmms

Scheibe 1: eine Rißanzeige von ca. 100mm

mehrere Rissanzeigen

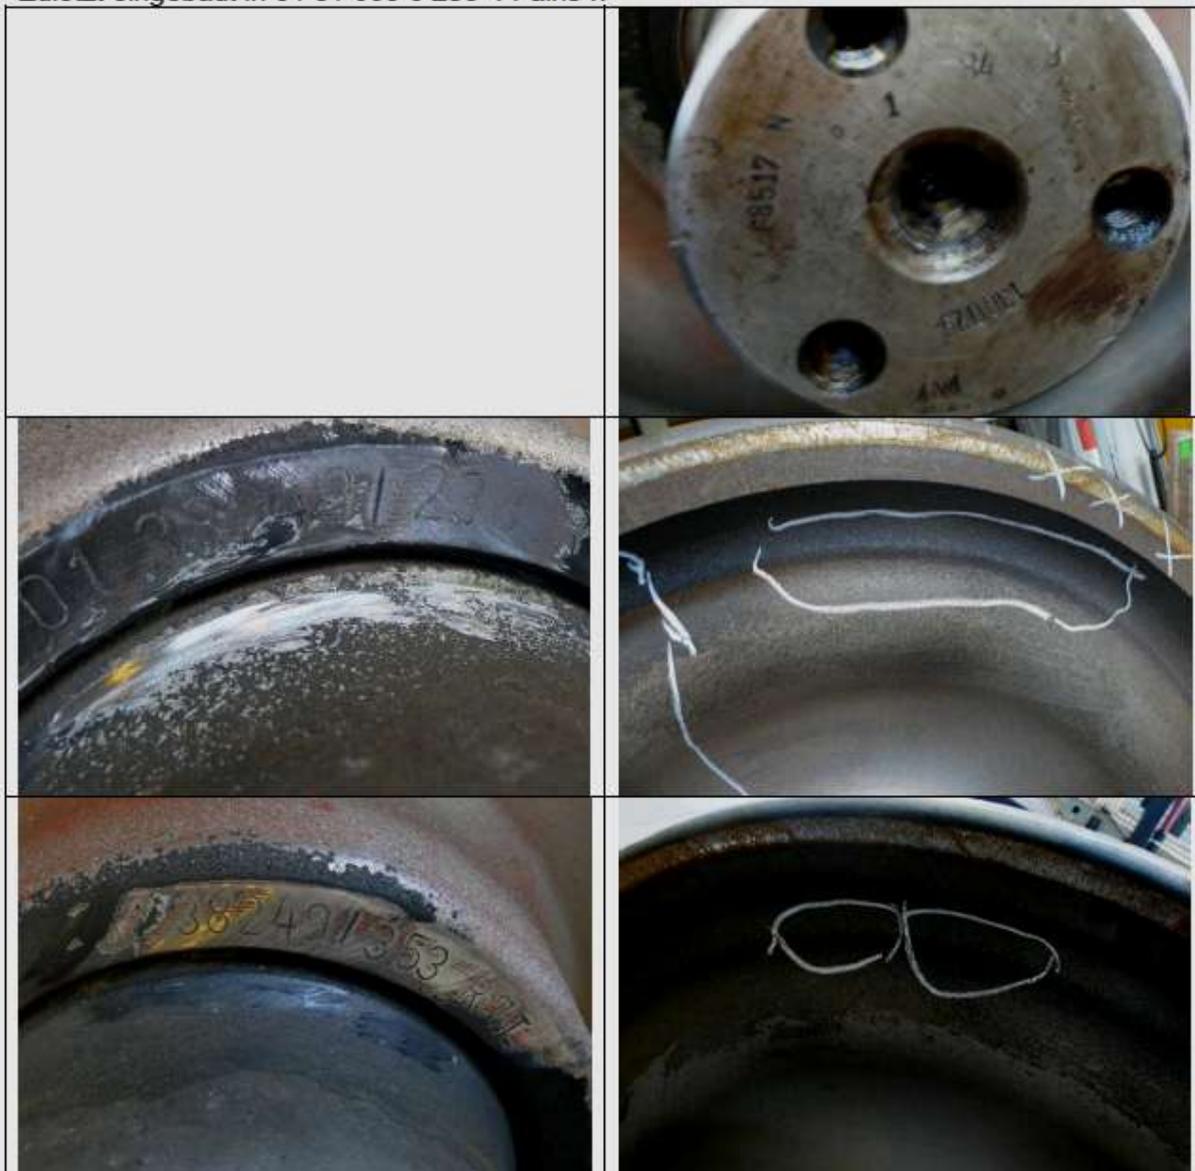
4.4. Radsatz 130.029 - mit Rissanzeigen

Zuletzt eingebaut in 31 81 663 6 203-4 Falns-x

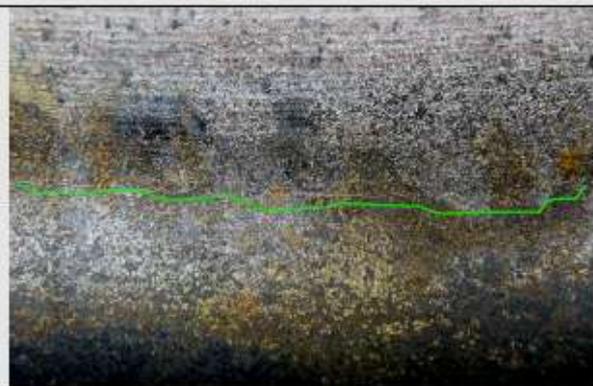
Scheibe „A“

4.5. Radsatz 138.047 - mit Rissanzeigen

Zuletzt eingebaut in 31 81 466 8 195-8 Shimmns

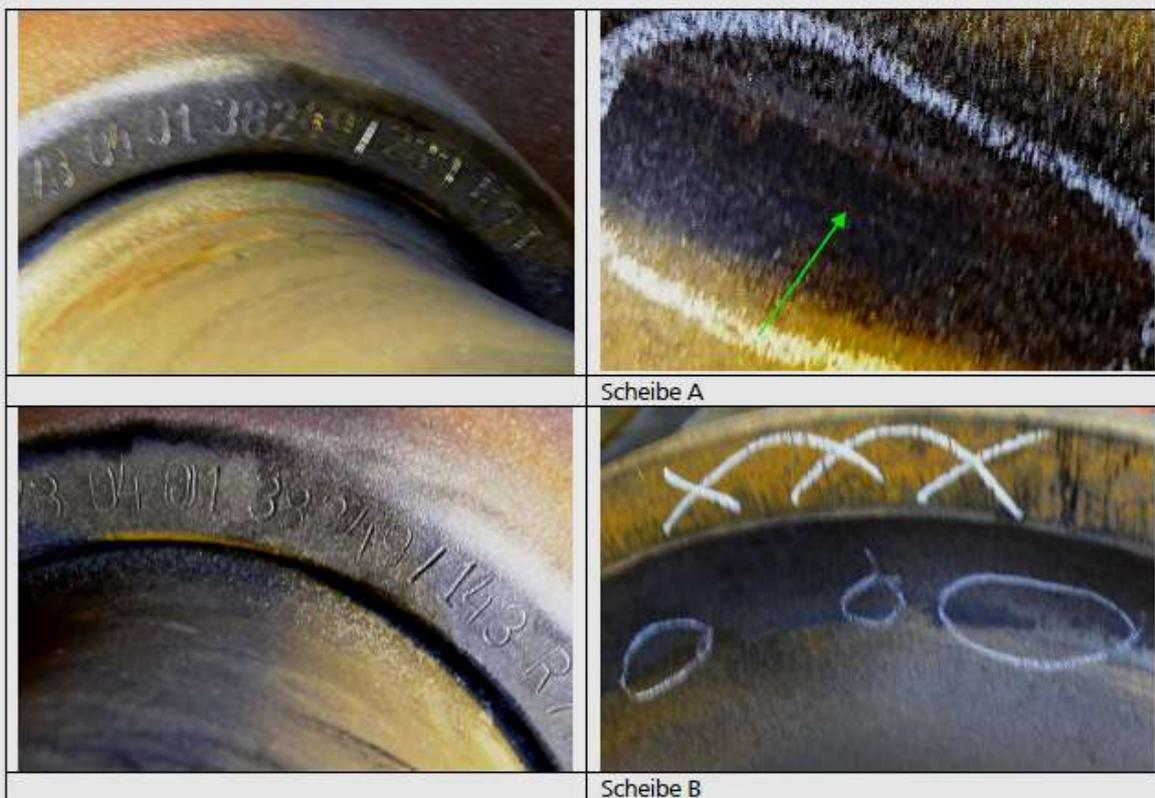
4.6. Radsatz 129.669 - mit Rissanzeigen

Zuletzt eingebaut in 35 81 467 3 221-1 Shimmns

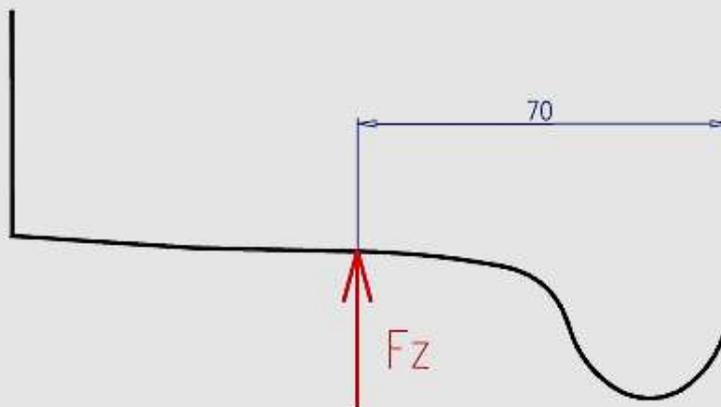
4.1 FAHRT IM GERADEN GLEIS:

Die Kraft in vertikaler Richtung: $F_z = -1,25 * Q * g = -1,25 * 11250 * 9,81 = - 137953,125 \text{ N}$

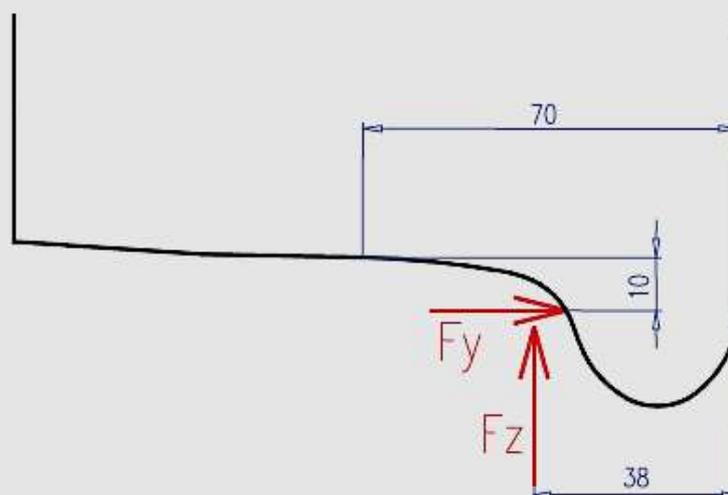
4.2 FAHRT IM GLEISBOGEN:

Die Kraft in vertikaler Richtung: $F_z = -1,25 * Q * g = -1,25 * 11250 * 9,81 = - 137953,125 \text{ N}$

Die Kraft in Querrichtung: $F_y = 0,6 * Q * g = 0,6 * 11250 * 9,81 = 66217,5 \text{ N}$

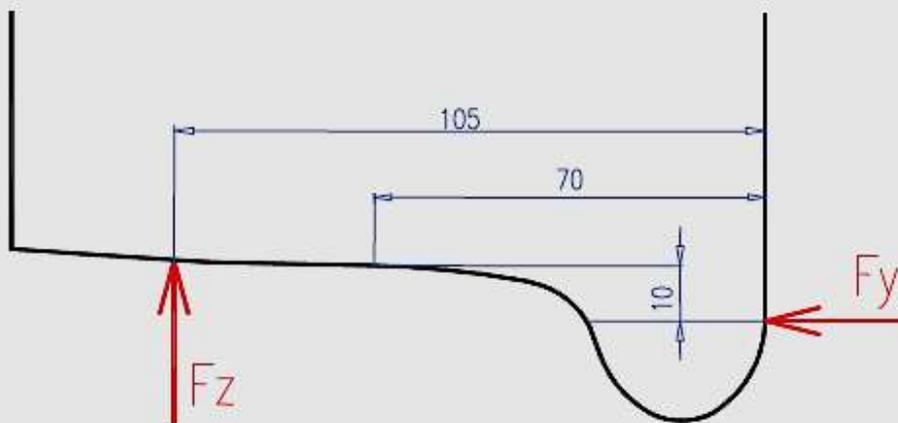
4.3 WEICHENFAHRT:

Die Kraft in vertikaler Richtung: $F_z = -1,25 * Q * g = -1,25 * 11250 * 9,81 = - 137953,125 \text{ N}$

Die Kraft in Querrichtung: $F_y = -0,36 * Q * g = -0,36 * 11250 * 9,81 = - 39730,5 \text{ N}$

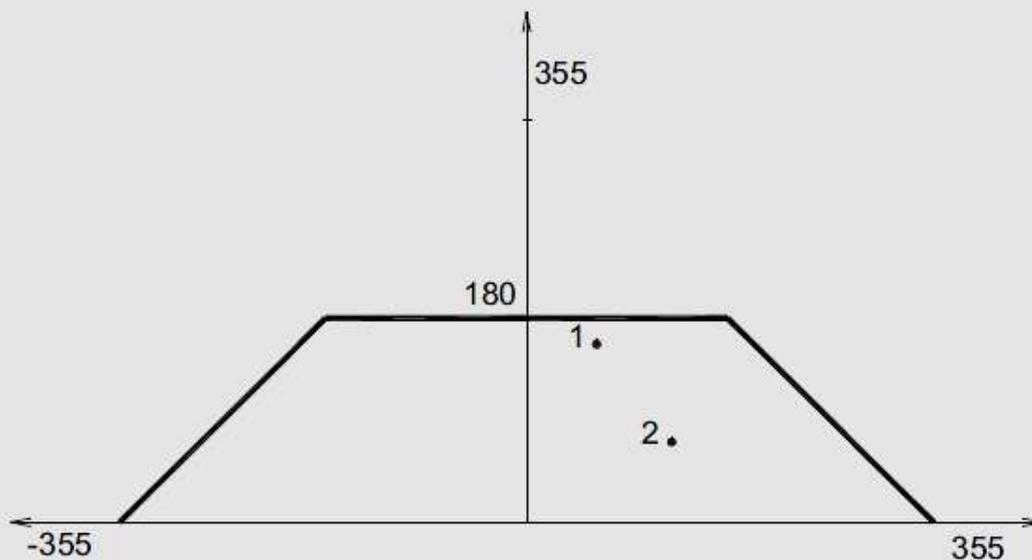
HAIGH-DIAGRAM

σ_{ij}	Auswertung					Ermüdung		
	σ_{\max} [MPa]	LC	Projektion der Spannungsmatrix in die gewählte Richtung ($\sigma_{N,ch}$)			σ_{\min} [MPa]	σ_{mittel} [MPa]	σ_{dyn} [MPa]
			LC1	LC2	LC3			
σ_{11}	218,2	2	30,5	218,2	-95,9	-95,9	61,15	157,05
σ_{12}	197,2	2	112,6	197,2	55,6	55,6	126,4	70,8
σ_{21}	218,2	2	30,5	218,2	-95,9	-95,9	61,15	157,05
σ_{22}	197,2	2	112,6	197,2	55,6	55,6	126,4	70,8

- 1 Auswertung nach σ_{11} oder σ_{21}
- 2 Auswertung nach σ_{12} oder σ_{22}

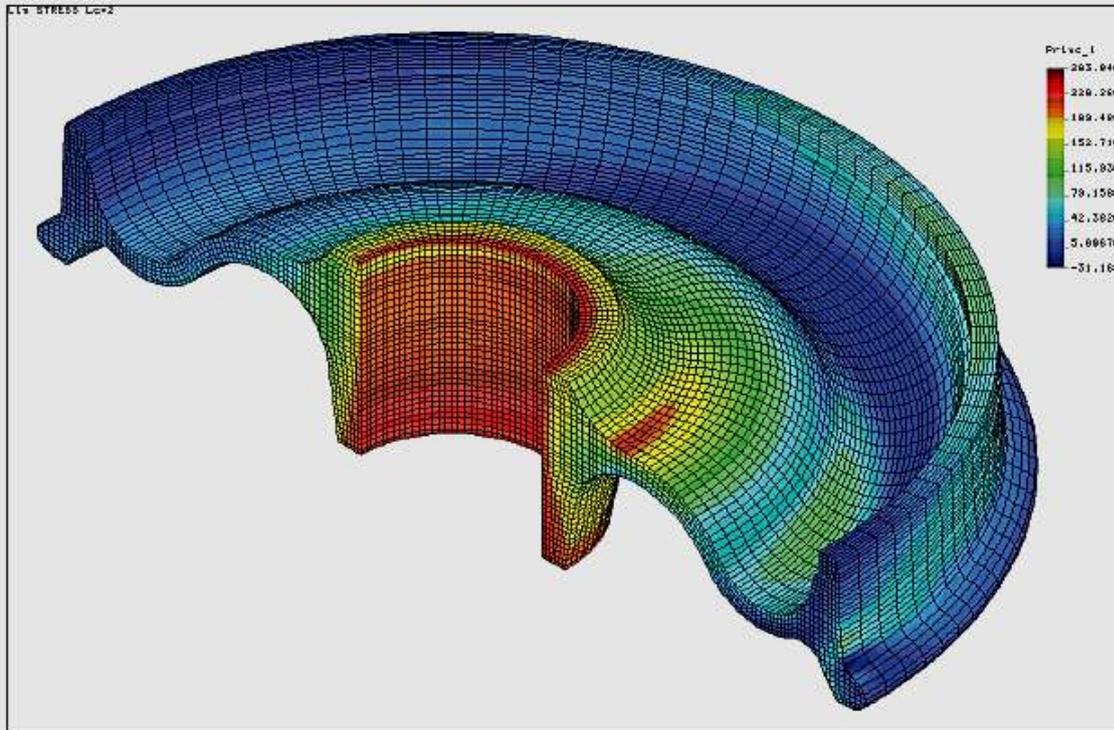
1. Hauptspannung für den Lastfall 2 [MPa]

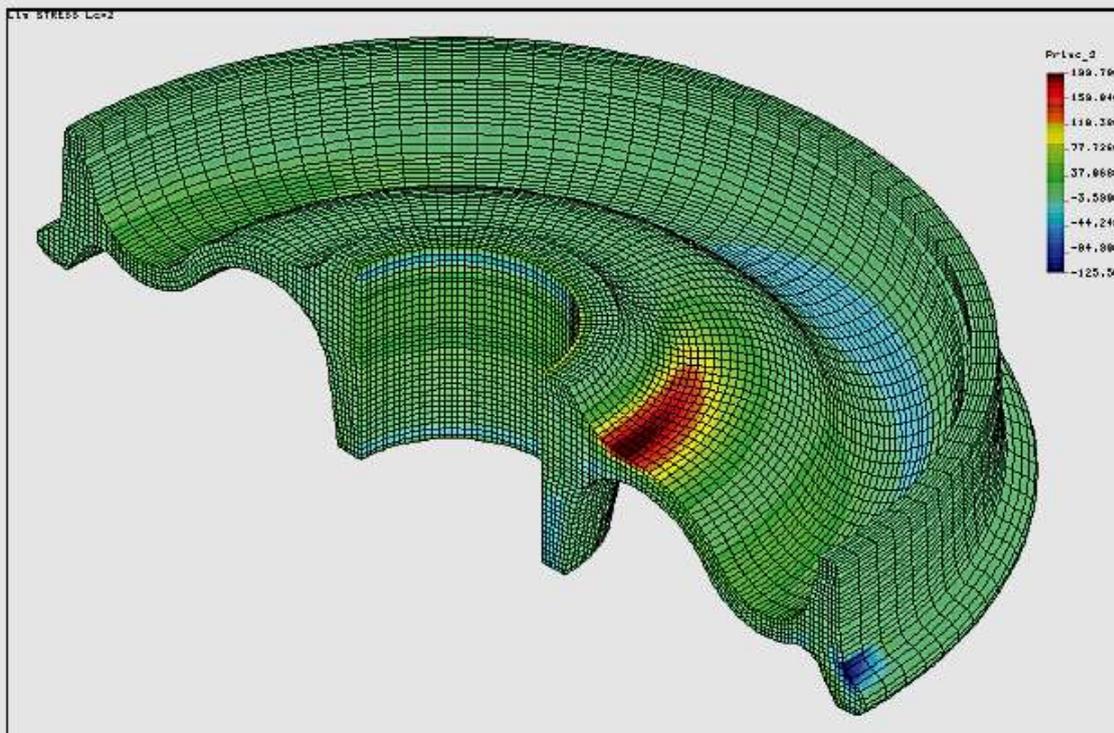
2. Hauptspannung für den Lastfall 2 [MPa]

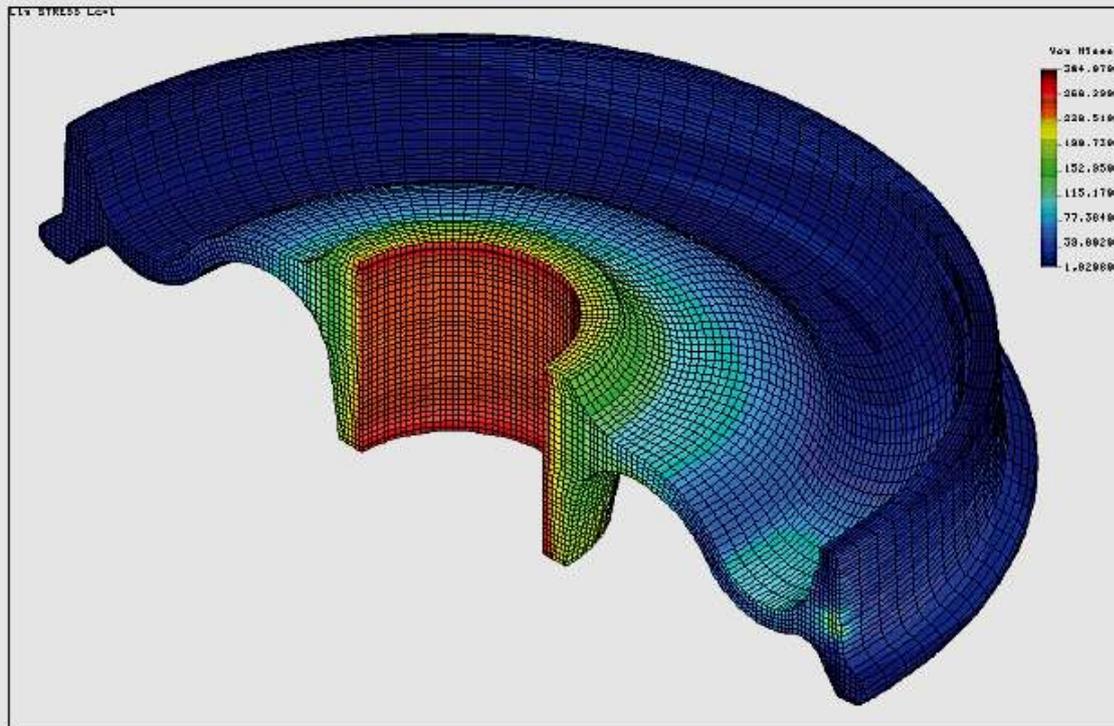
Vergleichsspannung für den Lastfall 1 [MPa]

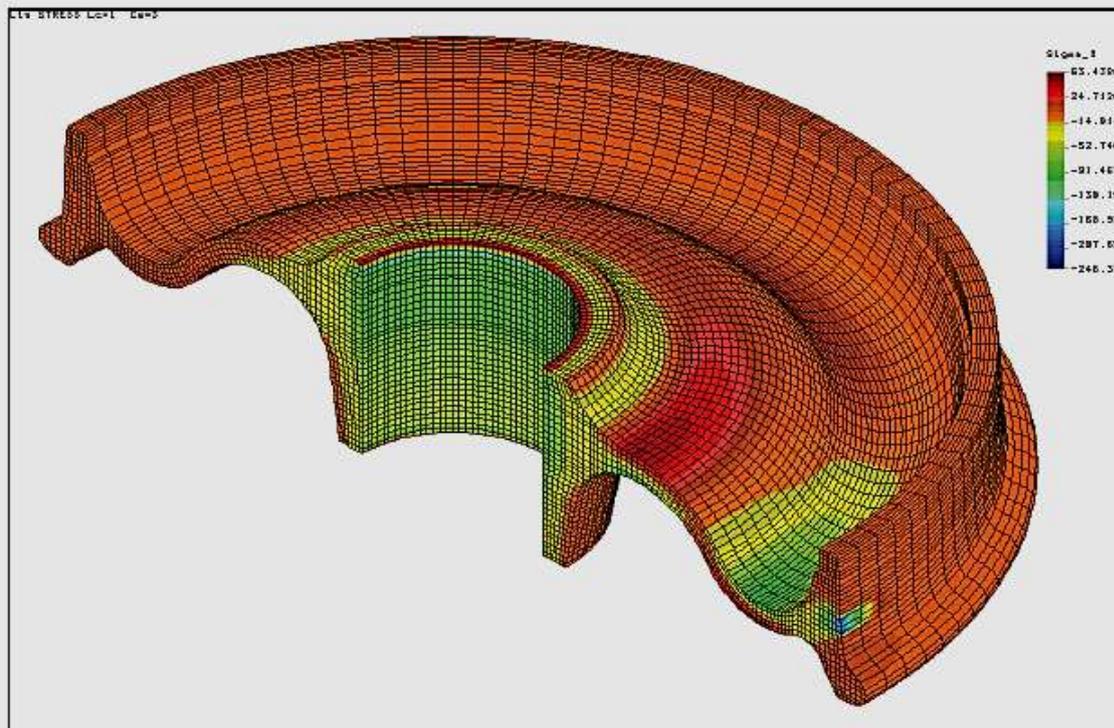
Radialspannung für den Lastfall 1 [MPa]

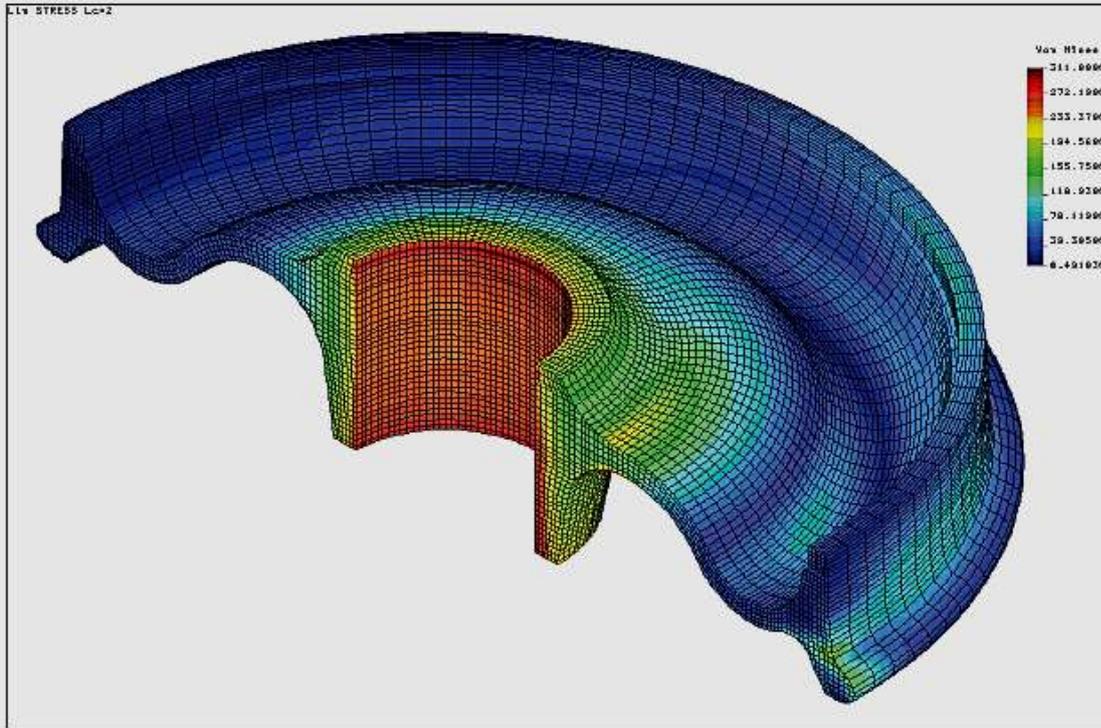
Vergleichsspannung für den Lastfall 2 [MPa]

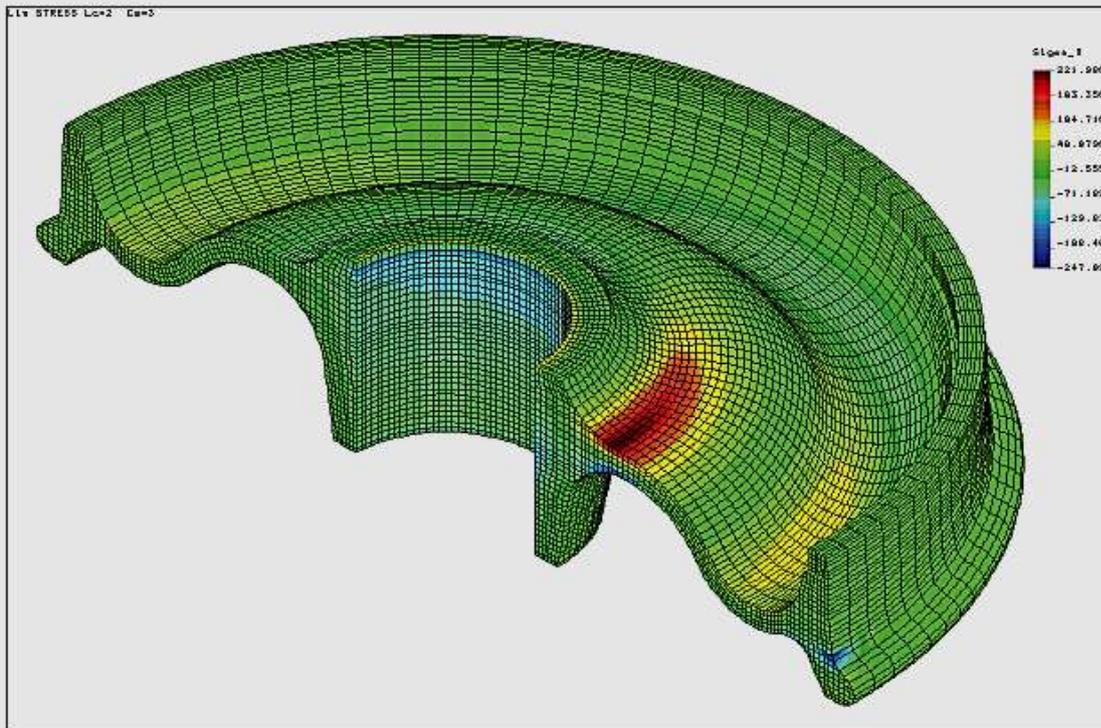
Radialspannung für den Lastfall 2 [MPa]

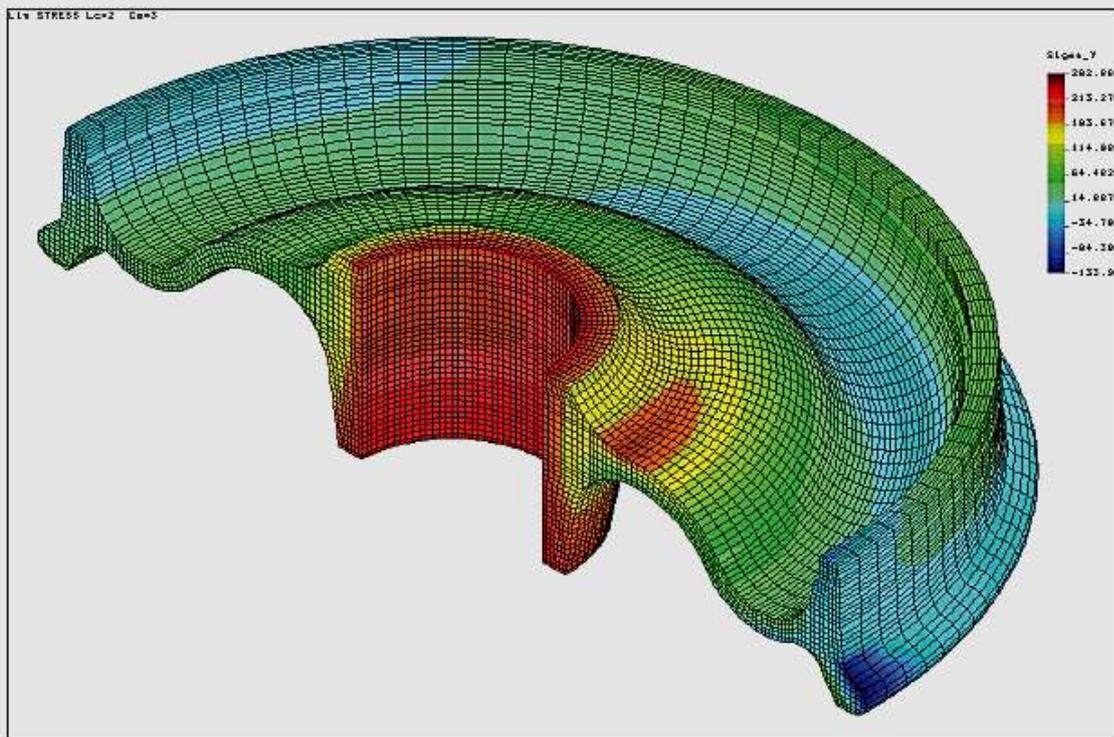
Tangentialspannung für den Lastfall 2 [MPa]

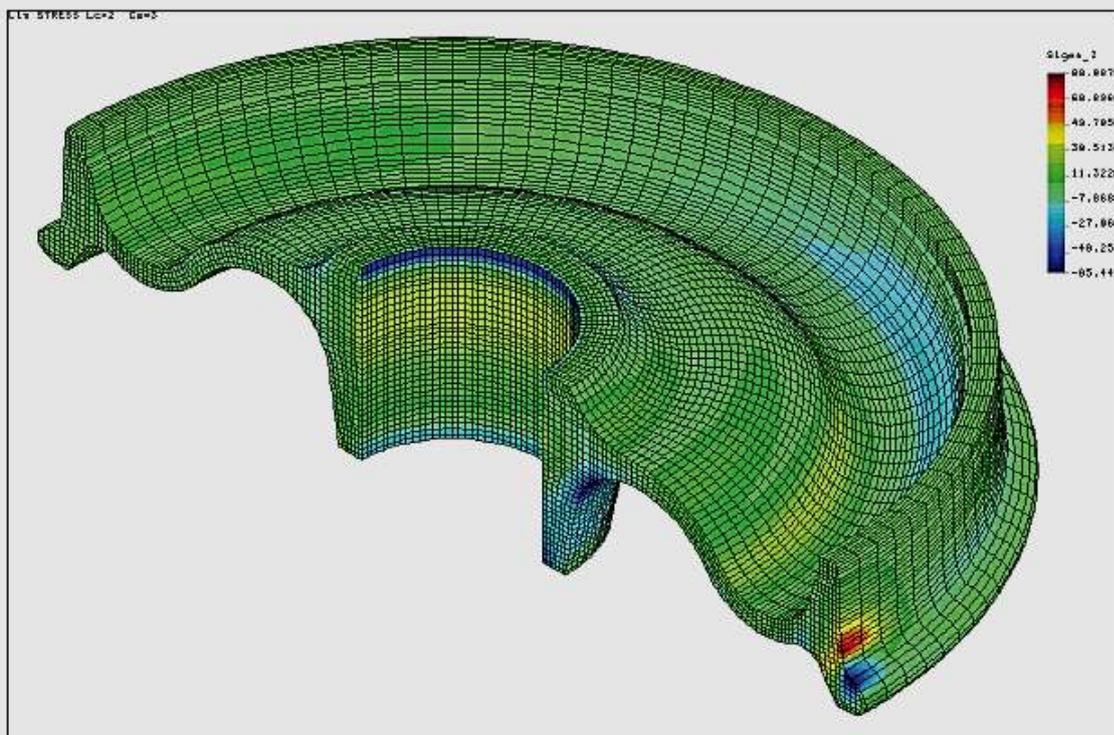
Axialspannung für den Lastfall 2 [MPa]

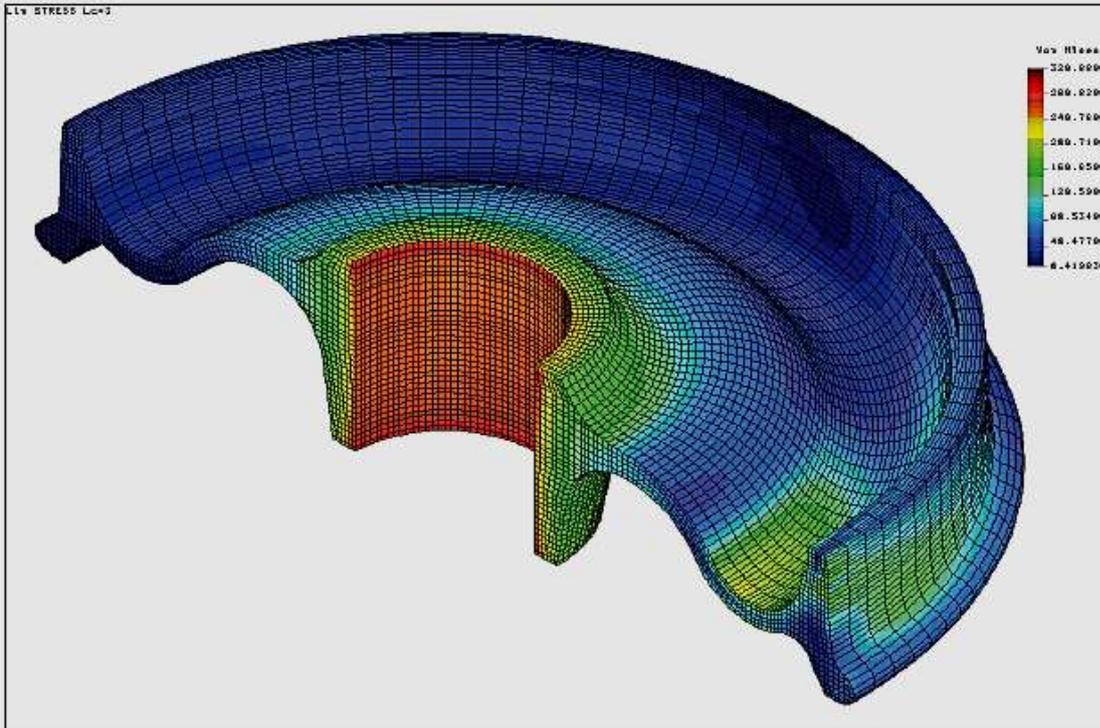
Vergleichsspannung für den Lastfall 3 [MPa]

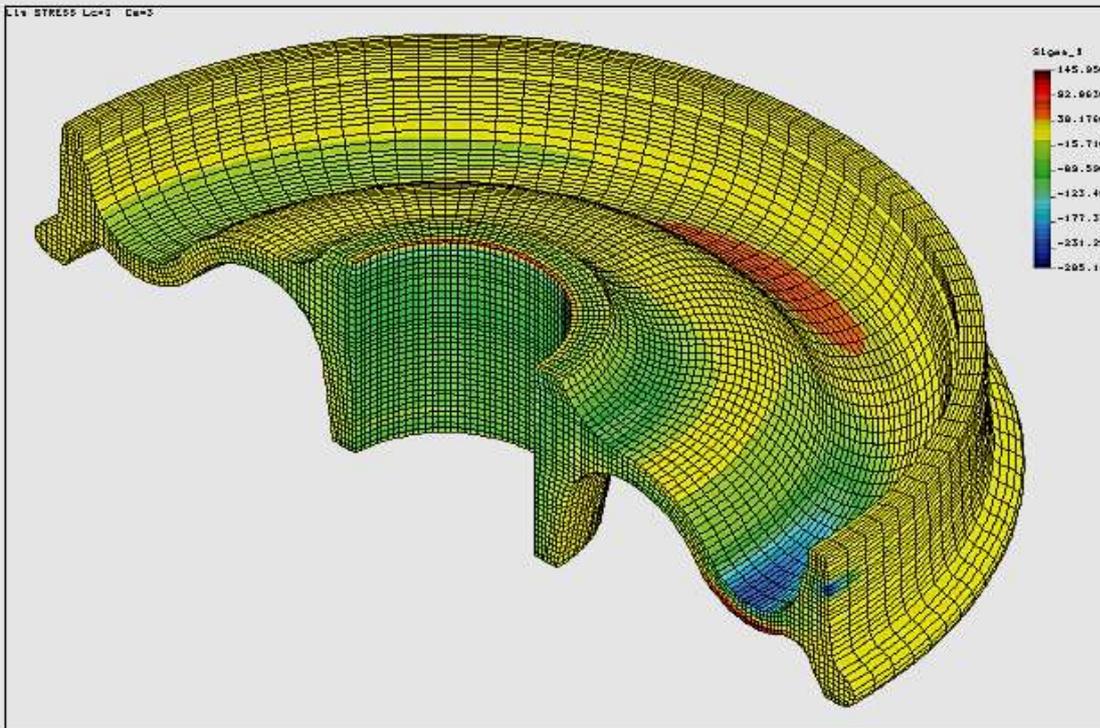
Radialspannung für den Lastfall 3 [MPa]

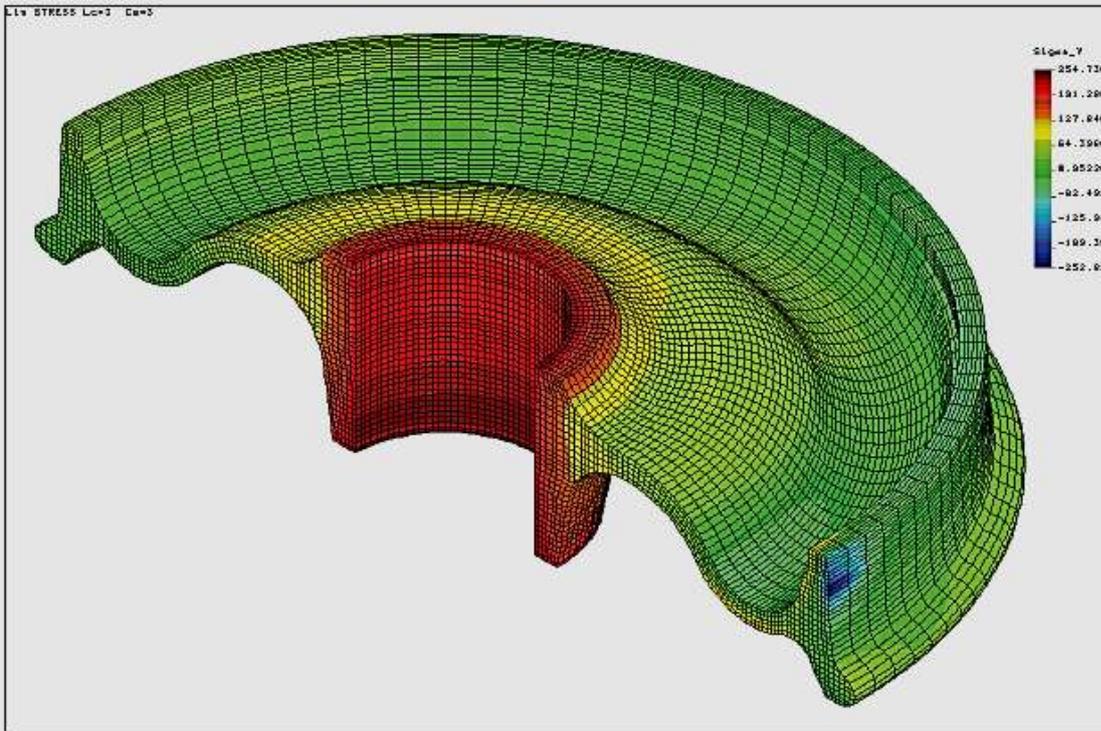
Tangentialspannung für den Lastfall 3 [MPa]

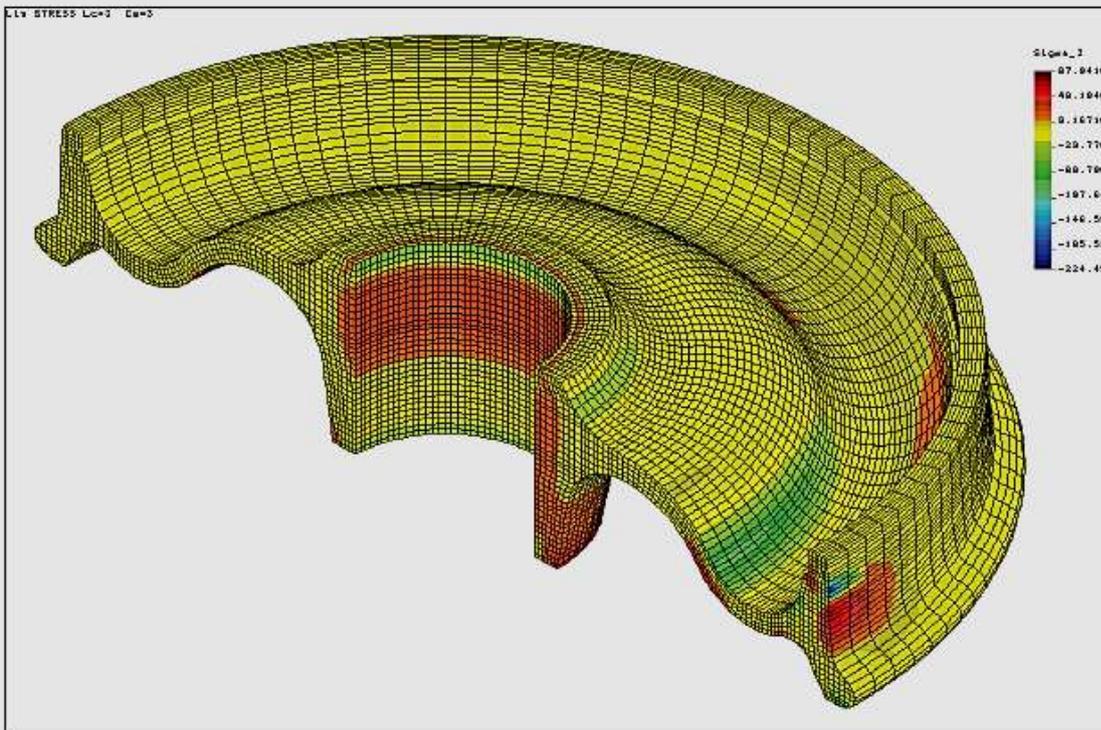
Axialspannung für den Lastfall 3 [MPa]

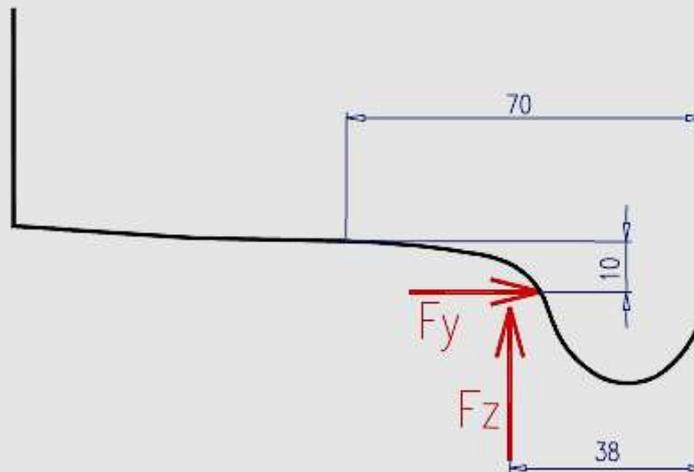
Die Kraft in vertikaler Richtung: $F_z = F_{zlim} = 90 + Q_{kN} = 90 + 11,25 * 9,81 = 200,36 \text{ kN}$

Die Kraft in Querrichtung: $F_y = F_{ylim} = \alpha (10 + P_{0kN} * g / 3) = 1 * (10 + 22,5 * 9,81 / 3) = 83,575 \text{ kN}$

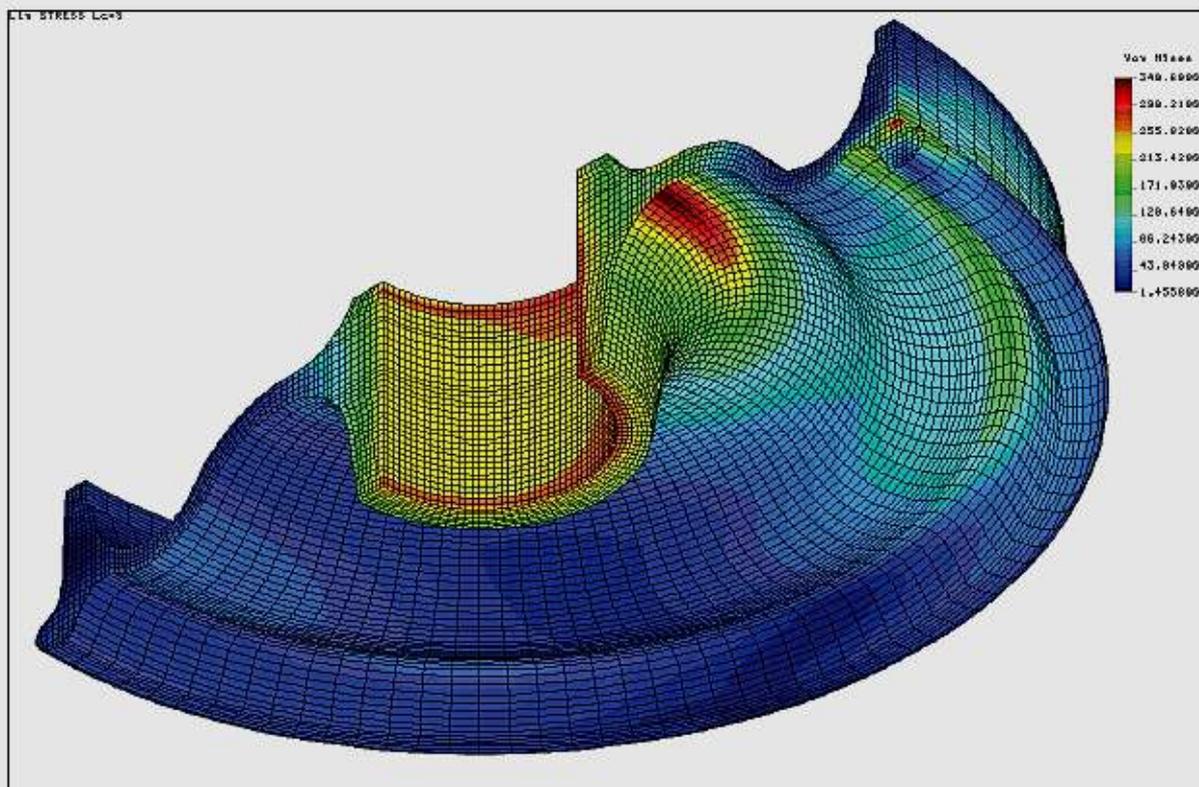
Maximale Vergleichspannung in der Radscheibe: 341 MPa

341 MPa < 355 MPa

Vergleichspannungen bei außergewöhnlicher Belastung [MPa]

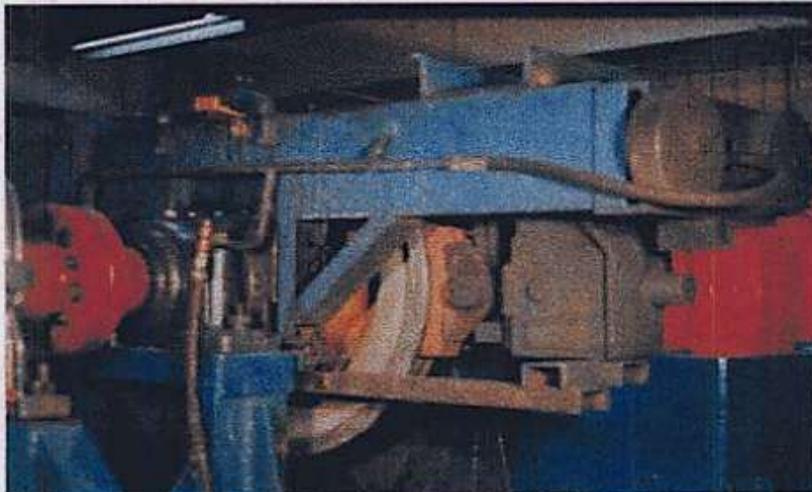
Abb. 1 Bremsstandplatz, der Klotzbremse

Der Bremsstandplatz der Klotzbremse ist auf der *Abb. 1* und wird durch einen eigenen Messrahmen, der auf der Radwelle auf Lagern und auf einem Dehnungsmessstreifen der tangentialen Tangentenkraft gelagert ist, gebildet. Auf diesem Rahmen sind zwei Lokomotiv-Klotzbremseinheiten mit ihren Bremsluftzylindern gelagert. Die Andruckbremskraft wird aus dem Luftdruck in diesen Zylindern nach einer Eichung durch einen eingefügten mechanischen Kraftmesser zwischen Rad und Brems Schuh bestimmt.

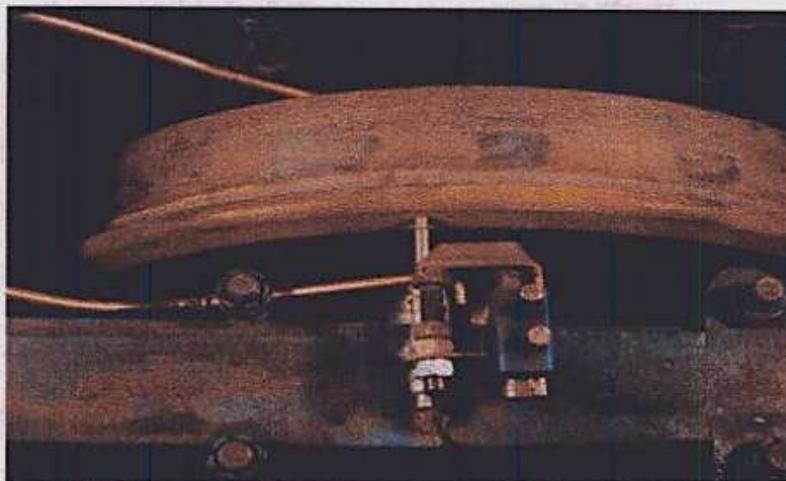
Abb. 2 Messung der Änderung des Abstandes der Radkranzrückflächen mit einer Mikrometerschraube

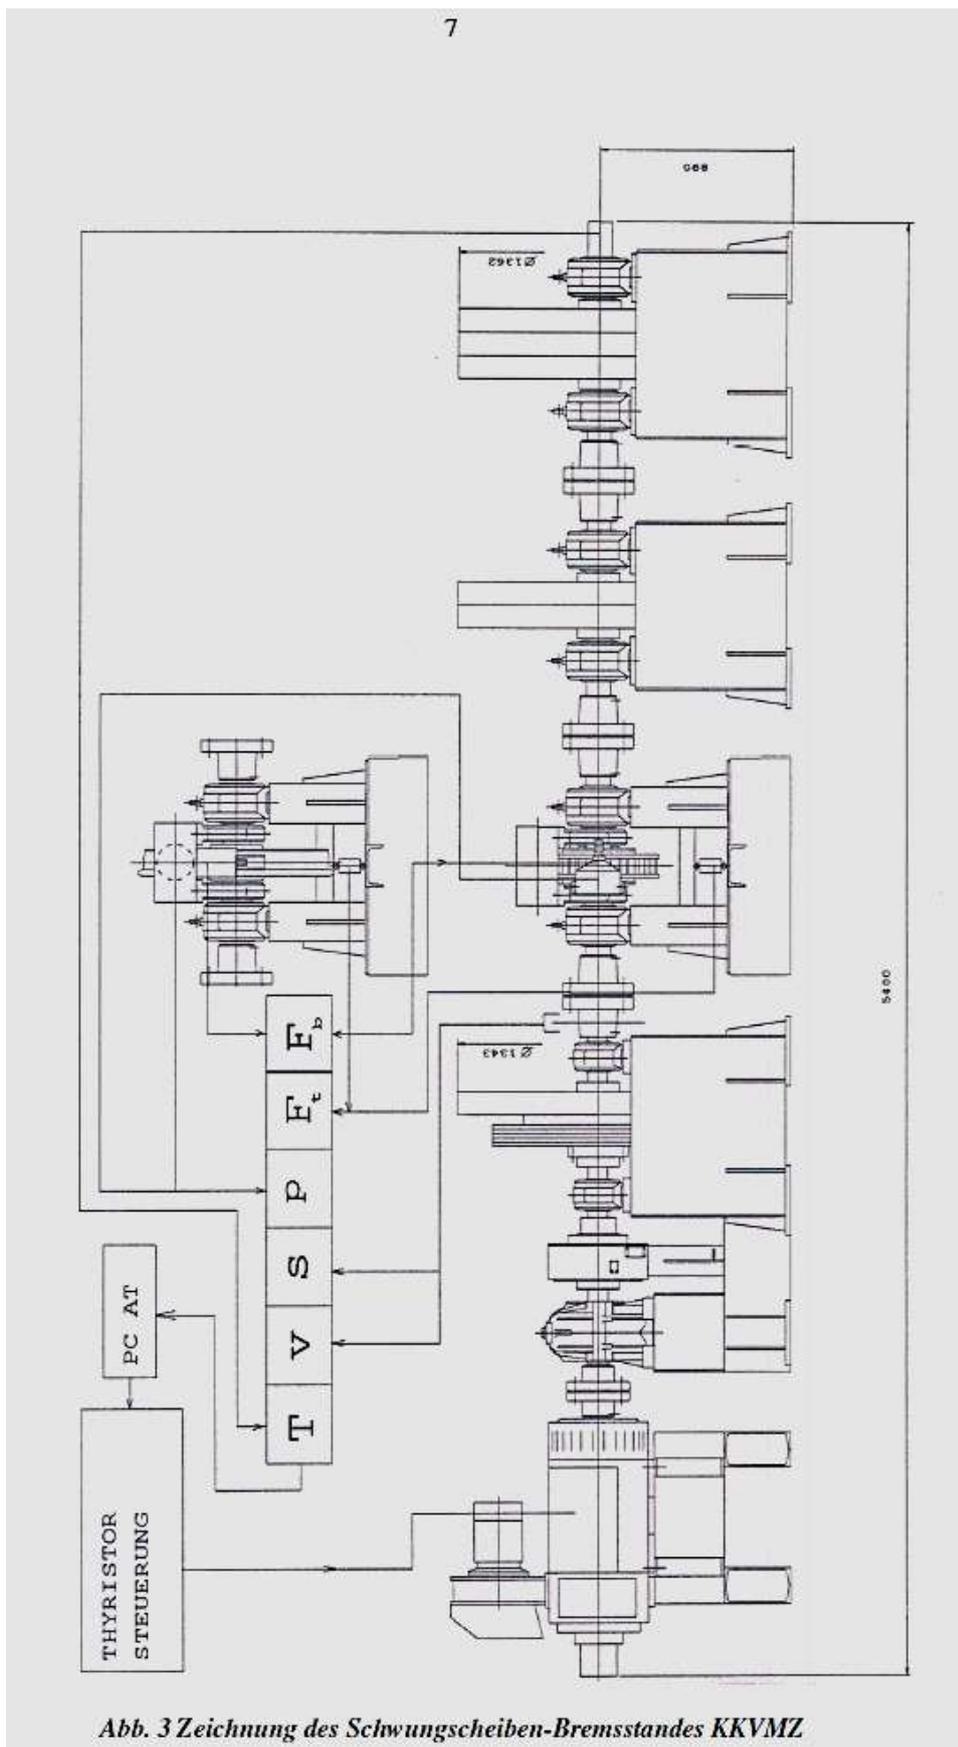
Auf der *Abb. 3* ist eine Zeichnung des Bremsstandes mit Schwungrad KKVMZ, für diese Prüfungen wurden zwei Schwungräder mit einem Trägheitsmoment von 600 und 900 kgm² angeschlossen – siehe *Abb. 3 und 4*.

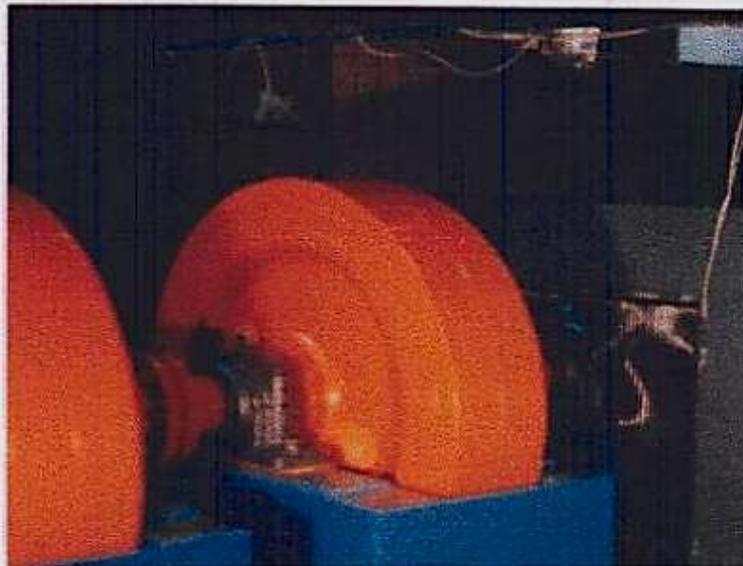
Abb. 4 Ansicht der zwei angeschlossenen Schwungscheiben bei den Prüfungen

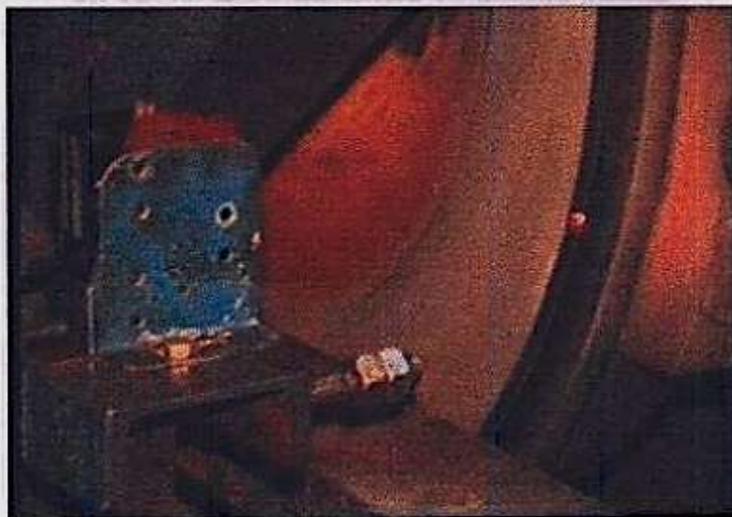
Abb. 5 Messung der axialen Abweichungen des Kranzes unter Drehung durch die Lasereinrichtung

Weiterhin wurde die seitliche Raddeformation über dem Umfang der inneren Stirnfläche des Kranzes in Höhe der Mitte der Fahrfläche mit einer Lasermessuhr des Typs LD 1605-100 kalt und warm direkt nach der Bremsung gemessen. Diese Messung bestätigte die Änderungswerte, die mit der Mikrometerschraube gemessen wurden.
