ENTGLEISUNG ZUG 66505

Bf Sankt Veit an der Glan

Untersuchungsbericht

Status Entgleisung St. Veit

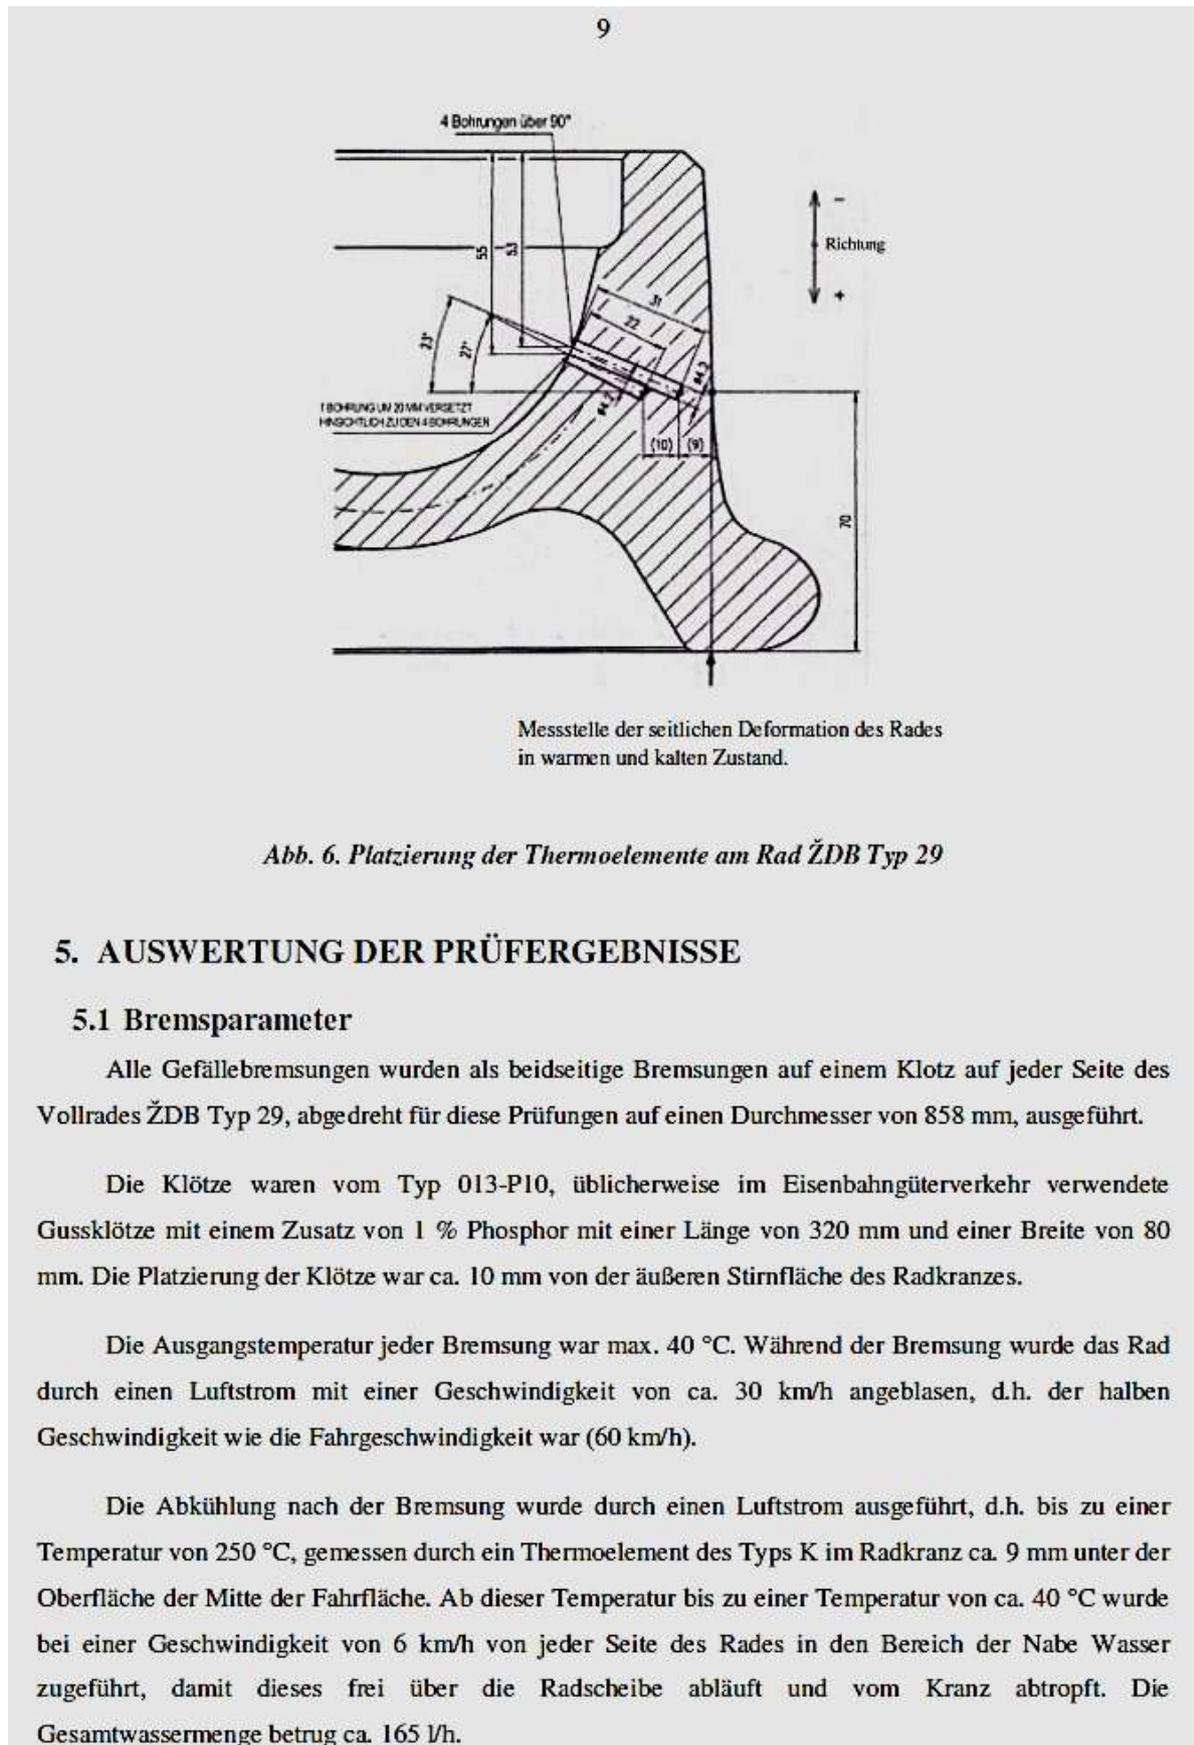
Insgesamt wurden 5 Thermoelemente verwendet, vier Thermoelemente wurden symmetrisch über 90° verteilt (Tiefe 9 mm unter der Oberfläche), wobei an einer Stelle 2 Thermoelemente nah beieinander platziert wurden (in einer Tiefe von 9 und 13 mm), nach *Abb. 6*.

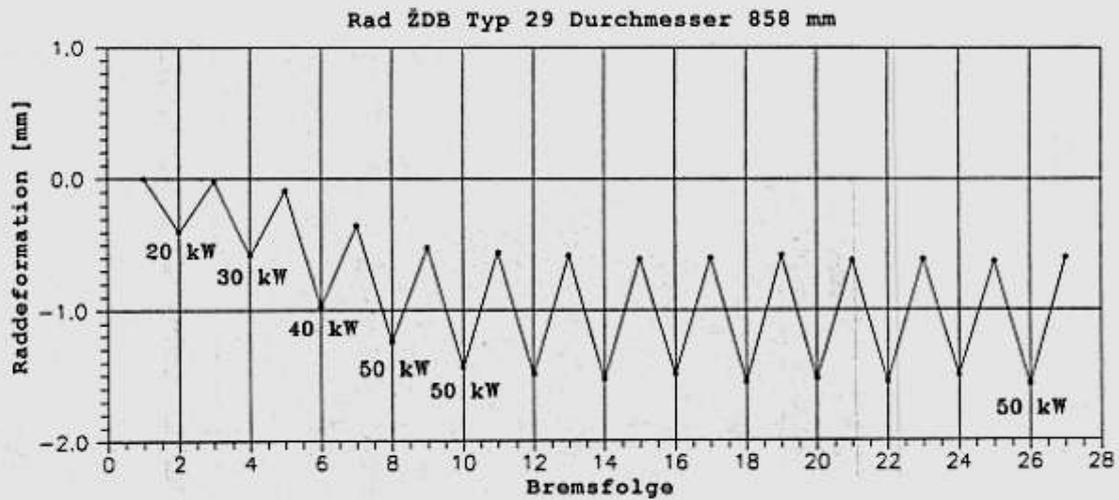
Abb. 7 Durchschnittswerte der seitlichen Deformation des Rades warm und kalt

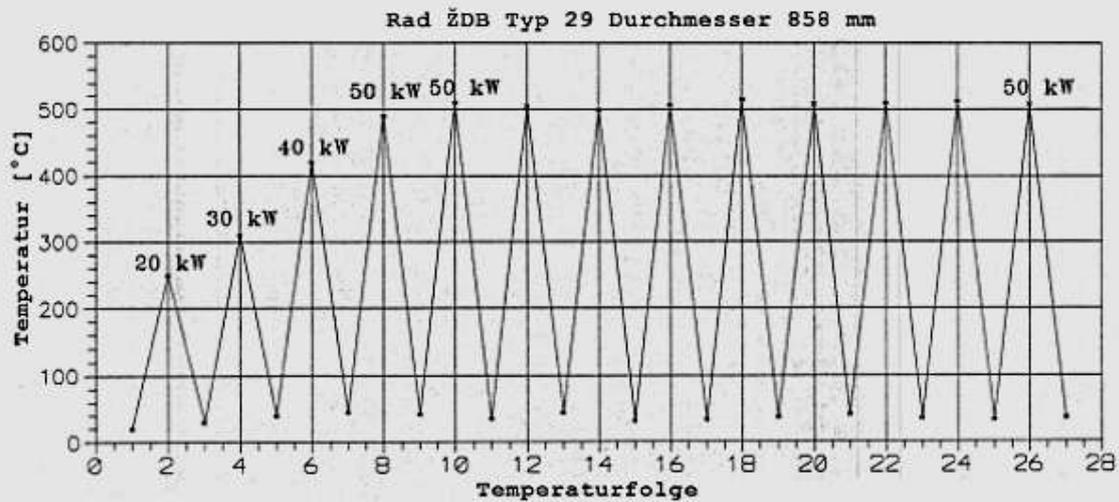
Abb. 8 Durchschnittstemperaturen des Radkranzes bei der Messung der seitlichen Raddeformation

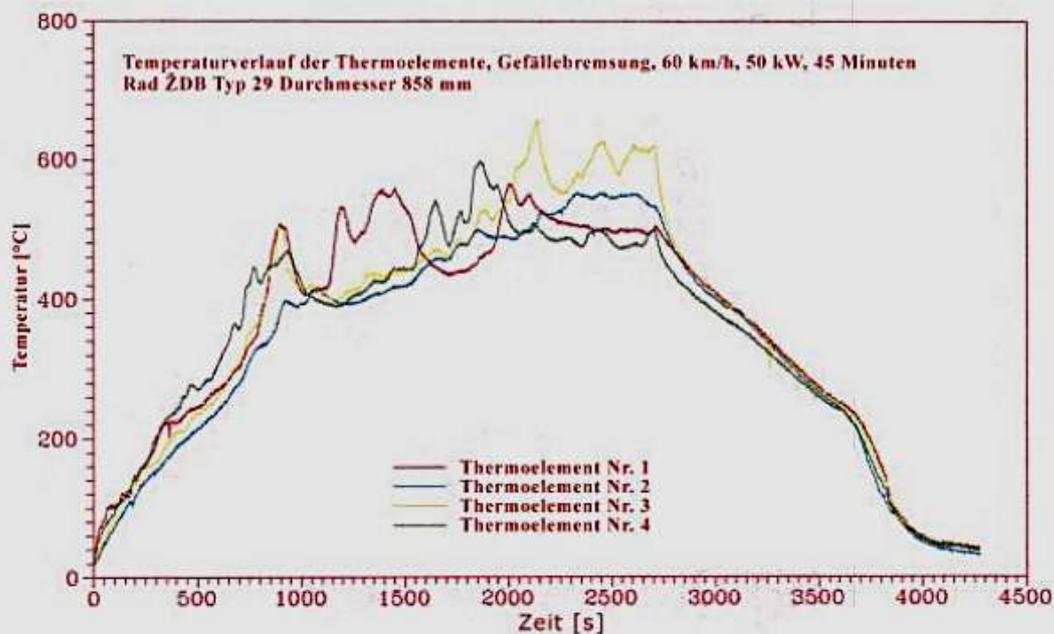
Abb. 9 Temperaturverlauf bei der 5. Gefällebremsung, 60 km/h, 50 kW, 45 Minuten

In der *Abb. 9* sind die Temperaturverläufe der Thermoelemente Nr. 1 bis 4 (das Thermoelement Nr. 5 wurde wegen einer Störung ausgeschlossen) aufgeführt, bei der zweiten Gefällebremsung mit einer Bremsleistung von 50 kW. Die örtlichen Ausschläge der Temperaturen der Thermoelemente sind durch die Übertragung von heißen Spritzern auf die Fahrfläche des Rades über den Thermoelementen hervorgerufen, und zwar durch ihre Bewegung über den Umfang ggf. axial über den Kranz. Aus diesen Verläufen ist erkenntlich, dass die Erwärmung des Rades in den aufgeführten verschiedenen Messstellen relativ gleichmäßig war.
