## **KOLLISION DES ZUGES 48901 MIT VERSCHUB**

**am 9. Mai 2008**

**Österreichische Bundesbahnen  
Strecke 10101  
Bf Linz Vbf**

**BMVIT-795.099-II/BAV/UUB/SCH/2008**

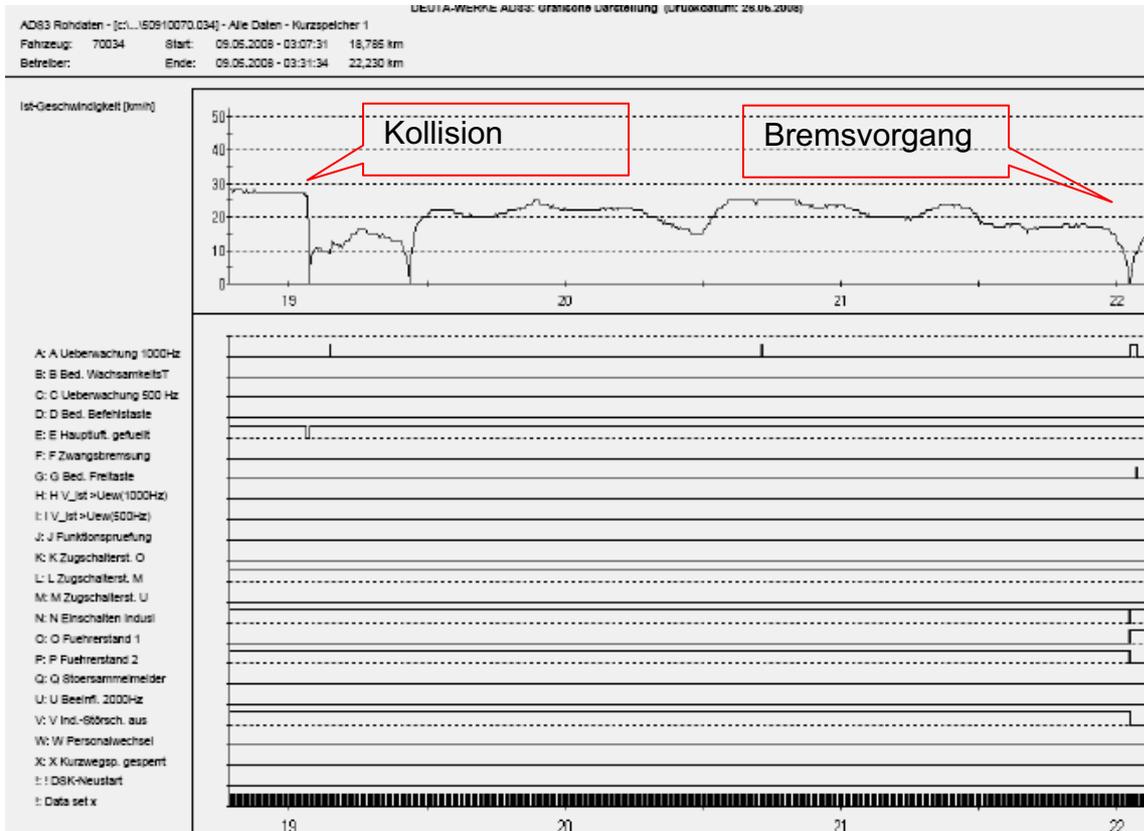
## Beilage Auswertung Tfz 2070 034-0

DEUTA-WERKE ADS3: Tabellarische Darstellung (Druckdatum: 26.05.2008)

Fahrzeug: 70034 Start: 08.05.2008 - 17:23:11 0,000 km  
 Betreiber: Ende: 09.05.2008 - 06:30:13 27,880 km

Weg/km	Zeit	V	A	B	C	D	E	F	G	H	I	J	K	L	M	N	O	P	Q	U	V	W	X	!
19,000	09.05.2008 - 03:08:00	27	---	---	---	---	E	---	---	---	---	L	---	N	---	P	---	---	V	---	---	---	---	!
19,005	09.05.2008 - 03:08:00	27	---	---	---	---	E	---	---	---	---	L	---	N	---	P	---	---	V	---	---	---	---	!
19,010	09.05.2008 - 03:08:01	27	---	---	---	---	E	---	---	---	---	L	---	N	---	P	---	---	V	---	---	---	---	!
19,015	09.05.2008 - 03:08:02	27	---	---	---	---	E	---	---	---	---	L	---	N	---	P	---	---	V	---	---	---	---	!
19,020	09.05.2008 - 03:08:02	27	---	---	---	---	E	---	---	---	---	L	---	N	---	P	---	---	V	---	---	---	---	!
19,025	09.05.2008 - 03:08:03	27	---	---	---	---	E	---	---	---	---	L	---	N	---	P	---	---	V	---	---	---	---	!
19,030	09.05.2008 - 03:08:04	27	---	---	---	---	E	---	---	---	---	L	---	N	---	P	---	---	V	---	---	---	---	!
19,035	09.05.2008 - 03:08:04	27	---	---	---	---	E	---	---	---	---	L	---	N	---	P	---	---	V	---	---	---	---	!

19,040	09.05.2008 - 03:08:05	27	---	---	---	---	E	---	---	---	---	L	---	N	---	P	---	---	V	---	---	---	---	!
19,045	09.05.2008 - 03:08:06	27	---	---	---	---	E	---	---	---	---	L	---	N	---	P	---	---	V	---	---	---	---	!
19,050	09.05.2008 - 03:08:06	27	---	---	---	---	E	---	---	---	---	L	---	N	---	P	---	---	V	---	---	---	---	!
19,055	09.05.2008 - 03:08:07	27	---	---	---	---	E	---	---	---	---	L	---	N	---	P	---	---	V	---	---	---	---	!
19,060	09.05.2008 - 03:08:08	26	---	---	---	---	E	---	---	---	---	L	---	N	---	P	---	---	V	---	---	---	---	!
19,065	09.05.2008 - 03:08:08	---	---	---	---	---	---	---	---	---	---	L	---	N	---	P	---	---	V	---	---	---	---	!
19,065	09.05.2008 - 03:08:08	---	---	---	---	---	---	---	---	---	---	L	---	N	---	P	---	---	V	---	---	---	---	!
19,065	09.05.2008 - 03:08:08	27	---	---	---	---	---	---	---	---	---	L	---	N	---	P	---	---	V	---	---	---	---	!
19,070	09.05.2008 - 03:08:09	26	---	---	---	---	---	---	---	---	---	L	---	N	---	P	---	---	V	---	---	---	---	!

19,075	09.05.2008 - 03:08:12	0	---	---	---	---	---	---	---	---	---	L	---	N	---	P	---	---	V	---	---	---	---	!
19,075	09.05.2008 - 03:08:12	0	---	---	---	---	---	---	---	---	---	L	---	N	---	P	---	---	V	---	---	---	---	!
