EISENBAHNKREUZUNGEN ÖBB-Strecke 18301 EK km 3,020 und EK km 2,752

am 29. Juli 2008

**Österreichische Bundesbahnen
Strecke 18301**

BUNDESANSTALT FÜR VERKEHR
Unfalluntersuchungsstelle des Bundes
Fachbereich Schiene
Lokalausweis mit
Sicherheitsempfehlung

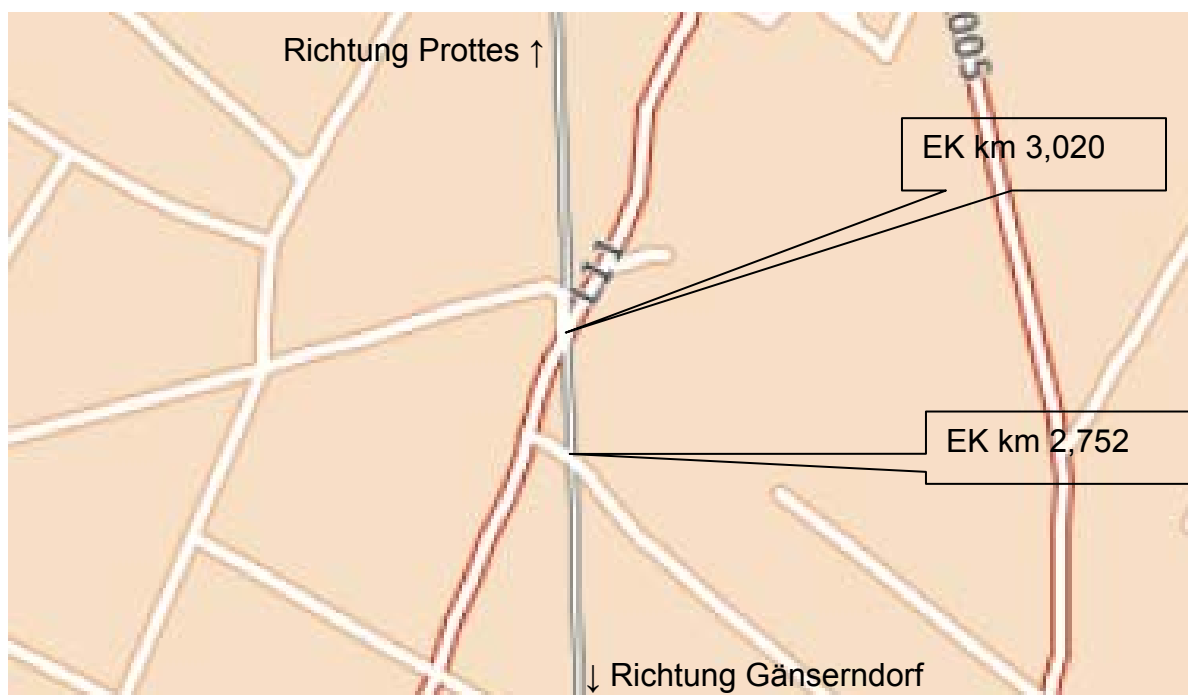
Abb. 1 Lageskizze

Am 29. Juli 2008 fanden durch die BAV Testfahrten mit einem LKW, ausgerüstet mit Spiegel für die indirekte Sicht an Fahrzeugen gemäß Richtlinie 2003/97/EG des europäischen Parlaments und Rates vom 10. November 2003, auf der NÖ-Landesstraße L11, zwischen Gänserndorf und Prottes statt.

In diesem Zusammenhang wurde ein Lokalausweis auf der ÖBB-Strecke 18301 bei den EK km 3,020 und km 2,752 durchgeführt.

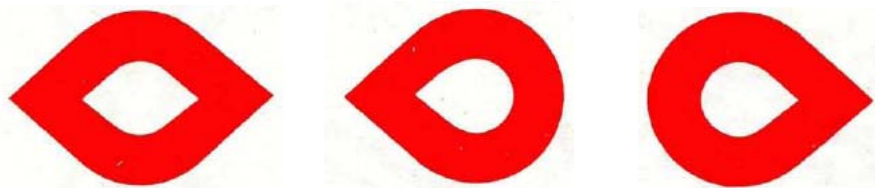
Abb. 6 Straßenverkehrs-Gefahrenzeichen „ACHTUNG PFEIFSIGNALE“ bis 1964

Die ursprünglich verordneten Straßenverkehrs-Gefahrenzeichen „ACHTUNG PFEIF-SIGNALE“ wurden durch eine Novellierung der StVO 1960 im Jahr 1964 aufgehoben. Durch die Ausführung des Straßenverkehrs-Gefahrenzeichen konnte die unterschiedliche Sicherung der EK wie z.B.: ein eine Fahrtrichtung gemäß EKVO, § 4 und in die andere Fahrtrichtung gemäß EKVO, § 6 dem Straßenverkehrsbenutzer signalisiert werden.

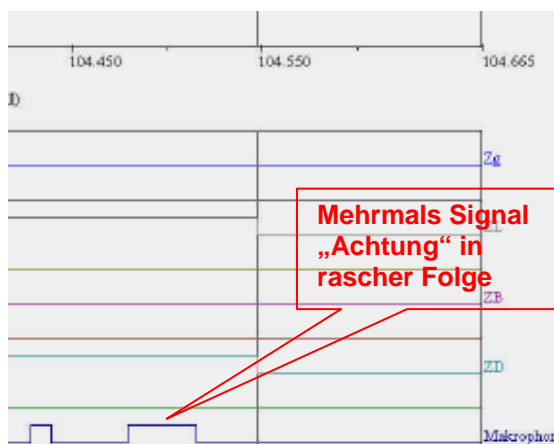
Abb. 8 Registrierung des Signals „Achtung“ eines Tzf der Reihe 5047

Durch die meist angewendete einfache ODER-Verknüpfung der Signalbetätigung wird auf der Registriereinrichtung bei raschem Wechsel der Taster für „hoch“ – „tief“ (ohne dazwischen liegende Pause) nur ein kontinuierliches Signal aufgezeichnet. Dies bewirkt im Fall einer Untersuchung durch die Justiz einen Beweisnotstand für den Tzf.

| 3.3 | Überprüfung, ob die normativen Vorgaben über die Abgabe des Signals „Achtung“, im Zusammenhang mit dessen eindeutiger Registrierung, angepasst werden müssen (Definition der Zeitdauer des Signals und der Pausen). | Eisenbahnsicherheits-

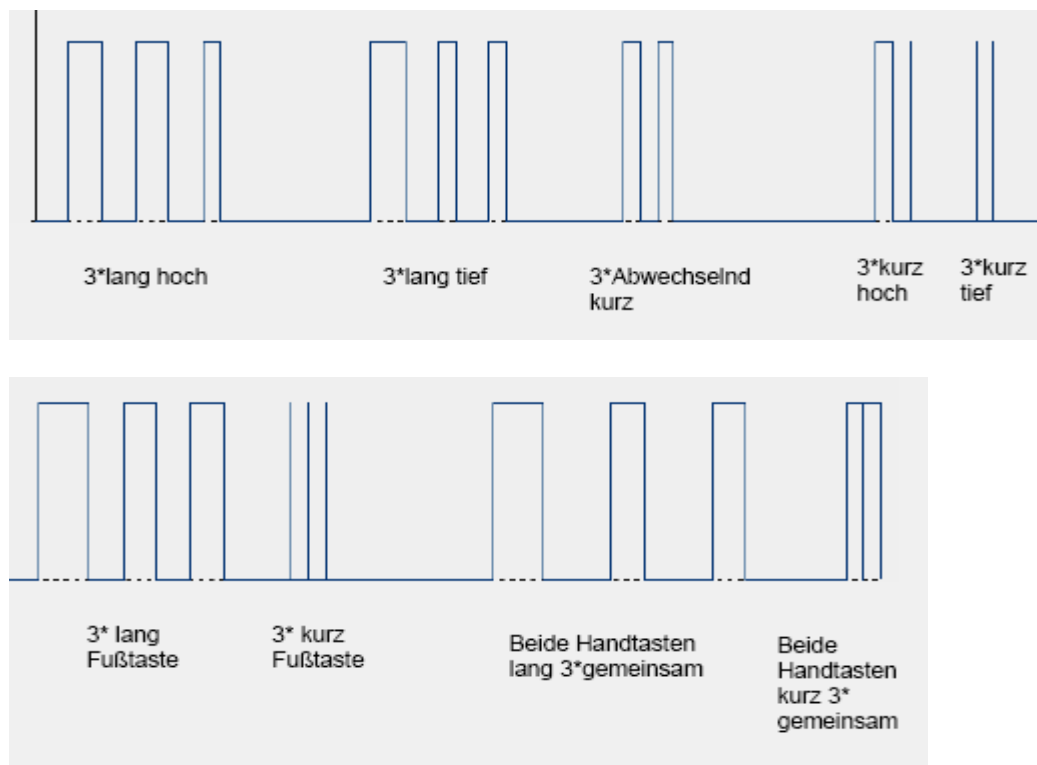
Abb. 9 Registrierung bei unterschiedlicher Betätigung des Signals „Achtung“ bei einem Tzf der Reihe 2016

Durch die ÖBB-Traktion GmbH wurde die Abgabe des Signals „Achtung“ eines Tzf der Reihe 2016 in unterschiedlichen Längen mit unterschiedlichen Pausen geprüft und auf der Registriereinrichtung aufgezeichnet.

Man kann bei der Auswertung erkennen, dass

- die Dauer des Signals „Achtung“ gut erkennbar ist,
- aus zwei zeitlich kurz gehaltenen Signale „Achtung“, mit einer kurzen Pause dazwischen, ein längeres Signal „Achtung“ registriert wird und
- ein Signal „Achtung“ auch so kurz sein kann, dass es nicht registriert wird.

| 3.4 | Schulung der Tzfz in Bezug auf die vorschriftenkonforme Abgabe des Signals „Achtung“. | RU |

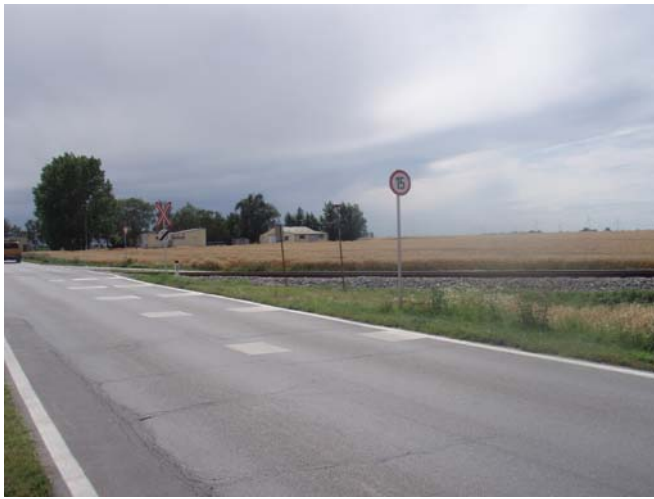
Auf der gemäß EKVO, § 4, durch Andreaskreuze und Gewährleisten des erforderlichen Sichttraumes, gesicherten EK km 3,020, ist vom Fahrer des LKW in beiden Fahrtrichtungen, weder durch das Fenster in der Seitenscheibe, noch durch die Spiegel für indirekte Sicht, das sich annähernde Schienenfahrzeug zu erkennen.

EK in Fahrtrichtung Gänserndorf

| 3.1 | Bahn- und straßenseitige Überprüfung der EK km 3,020 und EK km 2,752 der ÖBB-Strecke 18301. Dies umfasst insbesondere die Evaluierung des Bescheides (aus 1964) in Bezug auf derzeit geltende Bestimmungen wie zum Beispiel: <ul style="list-style-type: none">• die Art der Sicherung (z.B. bescheidgemäß ausgeführt, vorhandene Sicherung unter Berücksichtigung bestehender Verkehrsverhältnisse sowie möglicher geänderter Parameter udgl.),• die Situierung der technischen Einrichtungen und Straßenverkehrszeichen bzw. Signale (z.B. Aufstellungspunkte, Sichtbarkeit der Einrichtungen unter Berücksichtigung der landwirtschaftlichen Nutzung der umliegenden Felder, Haltelinien udgl.). | Landeshauptmann von

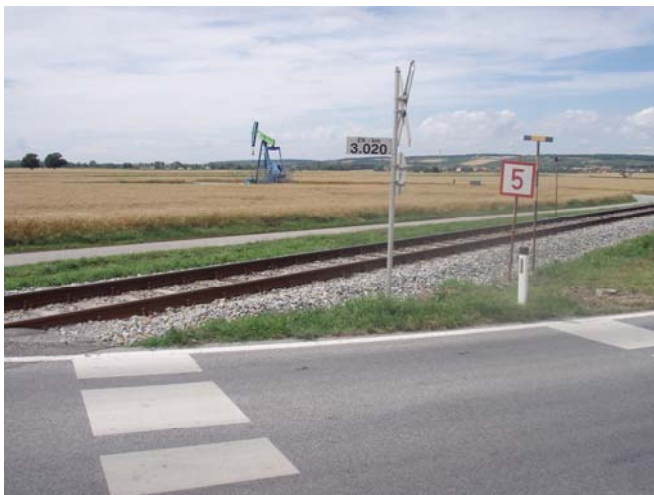
Eisenbahn in Fahrtrichtung Prottes

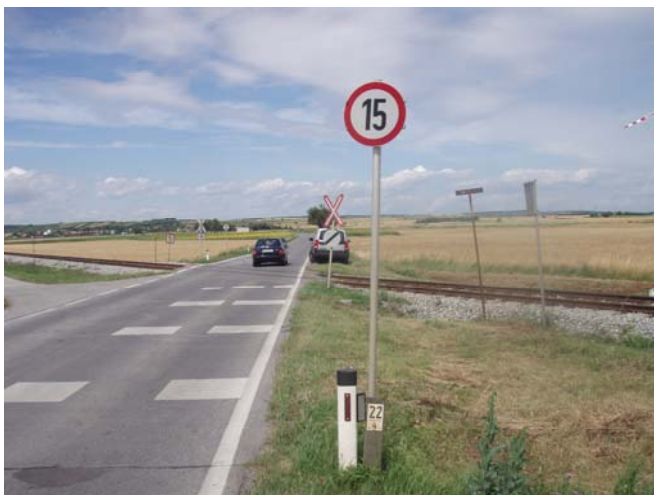
EK in Fahrtrichtung Prottes

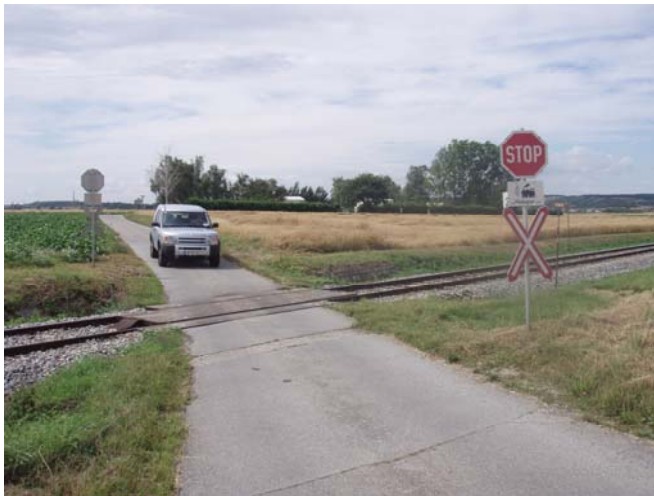
Zusätzlich ist beidseits der Bahn das Straßenverkehrszeichen „Halt“ und die Zusatztafel „auf Pfeifsignal achten“ angebracht.

EK von rechts der Bahn

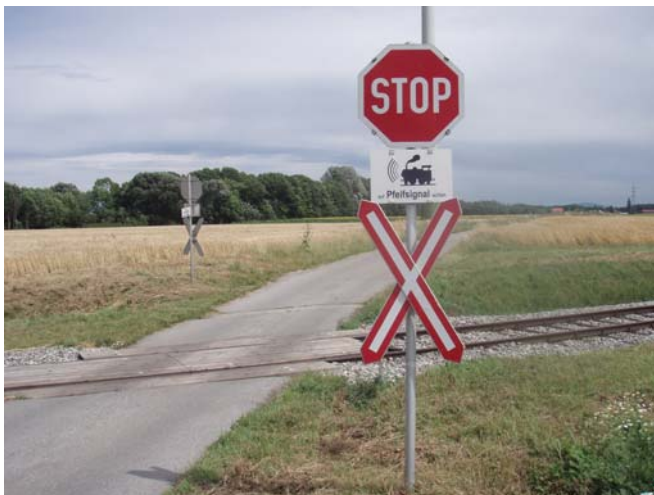
EK von links der Bahn

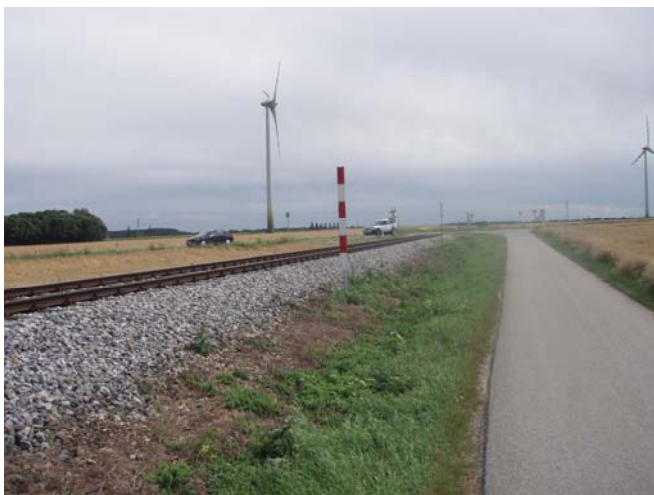
In Fahrtrichtung 2, ca. im km 3,100, kennzeichnet ein Pfeifpflock jene Stelle ab der bis zum Erreichen der nicht technisch gesicherten EK (im km 2,752) wiederholt (mindestens 3mal) Signal „Achtung“ zu geben ist (ÖBB-DV V2 „Signalvorschrift“, § 40, Abs. 2).

Befindet sich zwischen dem Pfeifpflock und der EK eine weitere EK, die gemäß § 4 gesichert ist, so ist ein Gruppenpfeifpflock im erforderlichen Pfeifpflockabstand vor der gemäß § 6 gesicherten EK aufzustellen.

Dies betrifft die EK im km 3,020.

Pfeifpflöck für EK km 2,752 Standort ca. km 3,100

Dies bedeutet, dass der Standortort des Gruppenpfeifpflockes derart gewählt werden muss, dass bei der höchsten zulässigen Fahrgeschwindigkeit des Schienenfahrzeuges die drei mal Signal „Achtung“ mit den erforderlichen Pausen dazwischen abgegeben werden können.
