UNERLAUBTE SIGNAL- ABGABE FÜR ZUG 28401 BEI EINFAHR SIGNAL „C“

am 4. März 2009

**Österreichische Bundesbahnen
Strecke 10101
in Hütteldorf**

**Vorfallanzeige mit
Sicherheitsempfehlung**

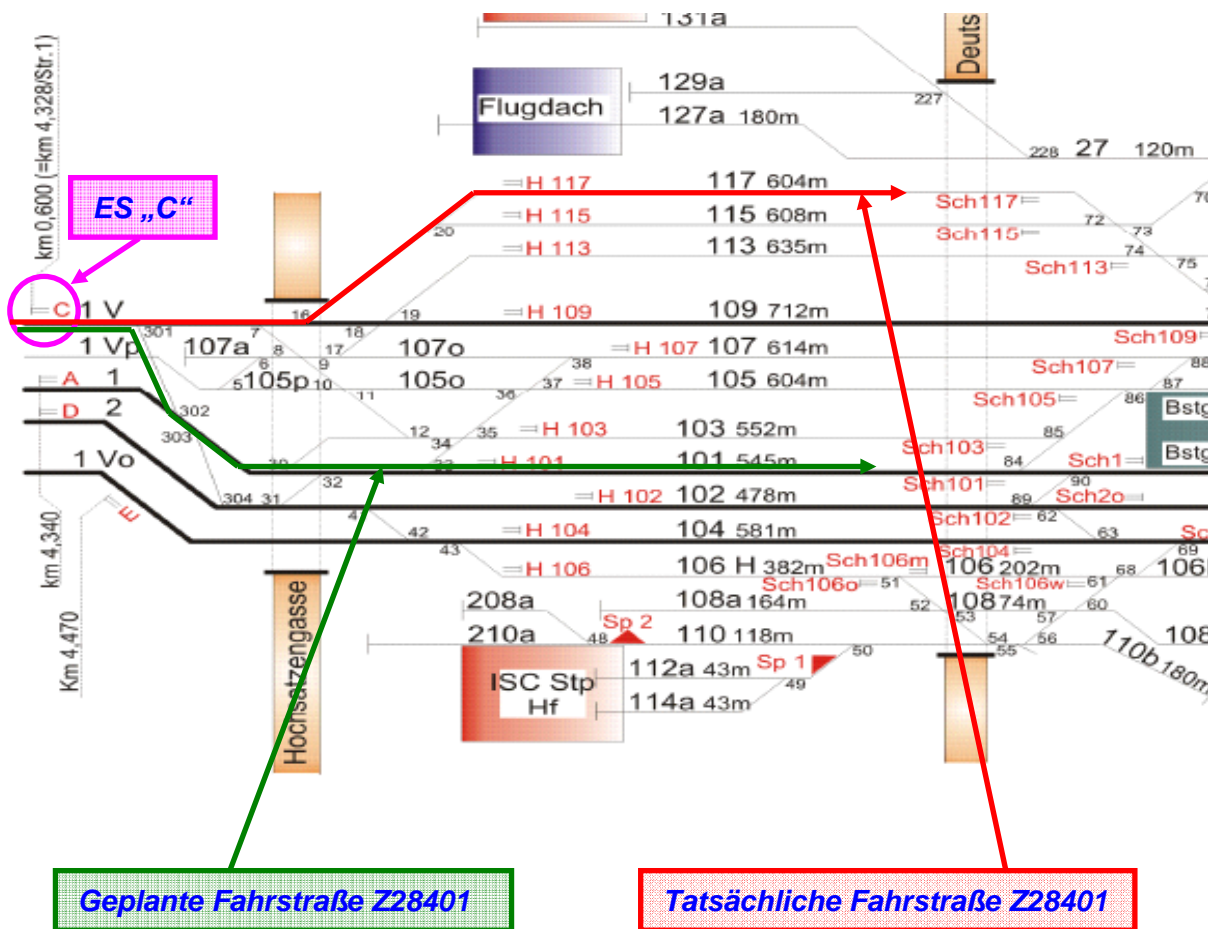
Lageskizze Bf Hütteldorf

Um 10:39 Uhr wurde für Z 28401 das Signal „Vorbeifahrt erlaubt“ ohne Auftrag des FdI Bf Hütteldorf gegeben, wodurch eine Fehleinfahrt über ungesicherte Weichen (keine Zughilfs- bzw. Ersatzstraße) auf Gleis 117 statt auf Gleis 101 erfolgte.

Punkt	Sicherheitsempfehlung	ergeht an
4.1	<ul style="list-style-type: none">• Behandlung betrieblicher Tätigkeiten die nicht alltäglich zur Anwendung kommen (z.B.: Bewachen von Eisenbahnkreuzungen, Abgabe des Signals „Vorbeifahrt erlaubt“ etc.) in der „Regelmäßigen Weiterbildung“ und nachweisliche Unterweisung vor Aufnahme solcher betrieblichen Tätigkeiten	IM
