ZUSAMMENPRALL DES ZUGES 3312 AUF EISEN- BAHNKREUZUNG

am 11. Jänner 2010

**Salzburg AG – Salzburger Landesbahn
Pinzgauer Lokalbahn
EK km 9,131**

**Vorfallanzeige mit
Sicherheitsempfehlungen**

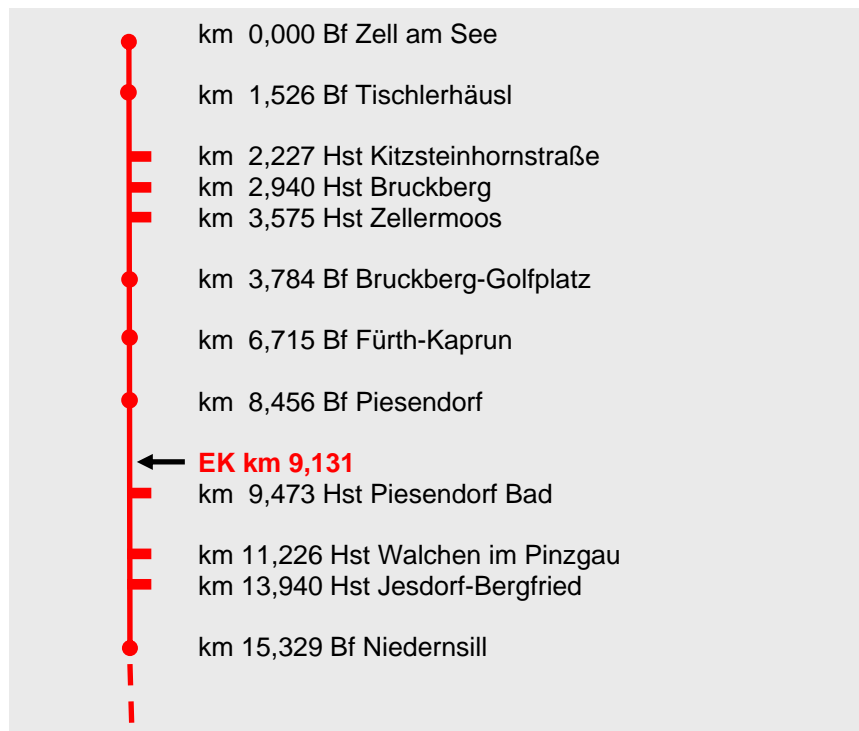
Abbildung 2 Detailskizze SLB Strecke Zell am See - Krimml

- IM Salzburger Lokalbahn, Pinzgauer Lokalbahn
 - Strecke Bf Zell am See – Bf Krimml
(Schmalspurstrecke 760 mm Spurweite)
 - zwischen Bf Piesendorf und Hst Piesendorf Bad
 - EK km 9,131 mit einer Gemeindestraße in Piesendorf
- Die Sicherung der EK erfolgt gemäß EKVO, § 6 durch Andreaskreuz und Abgabe akustischer Signale vom Schienenfahrzeug aus.

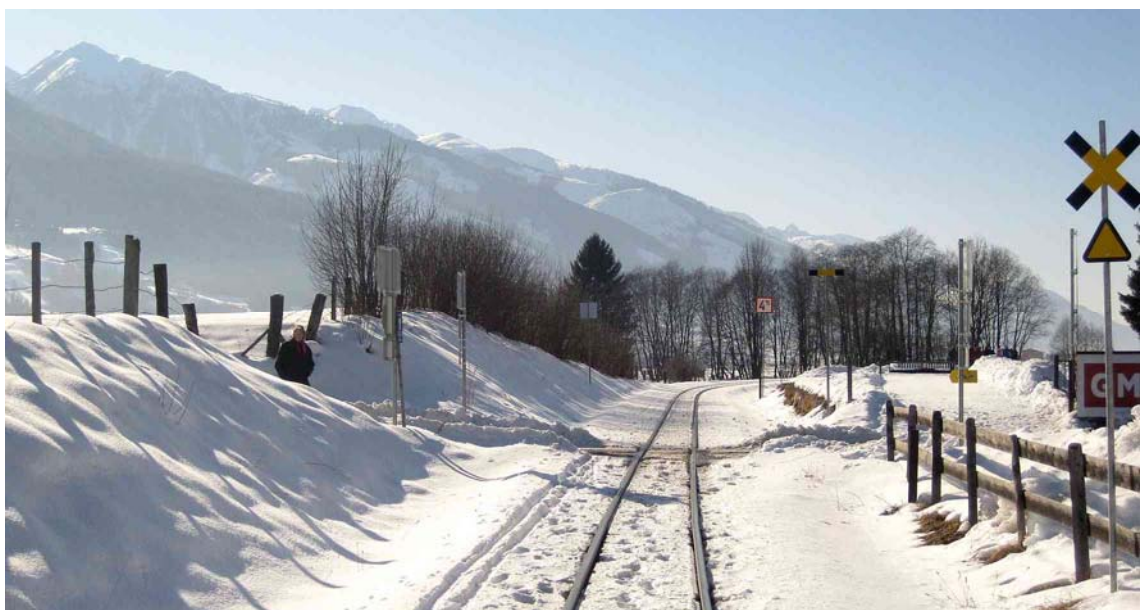
Abbildung 3 Blick auf die EK km 9,131 aus Sicht von Z 3312 - Quelle SLB

Die EK liegt in Fahrtrichtung von Z 3312 zwischen zwei Rechtsbögen sowie in einem Einschnitt.

| Punkt | Sicherheitsempfehlung | richtet sich an |
|---|--|---|
| 7.1 | <p>Bahn- und straßenseitige Überprüfung der EK. Dies umfasst insbesondere die Evaluierung des Bescheides in Bezug auf derzeit geltende Bestimmungen wie zum Beispiel:</p> <ul style="list-style-type: none"> • Die Art der Sicherung (z.B. bescheidgemäß ausgeführt, vorhandene Sicherung unter Berücksichtigung bestehender Verkehrsverhältnisse sowie möglicher geänderter Parameter wie Zug- und Straßenfahrzeugfrequenz, udgl.). • Die Situierung der technischen Einrichtungen und Straßenverkehrszeichen bzw. Signale (z.B. Aufstellungspunkte, Sichtbarkeit der Einrichtungen, Anbringung von Bakern gemäß StVO, § 50 Gefahrenzeichen, Abs. 6c, udgl.). | <p>Frau Landeshauptfrau von Salzburg als zuständige Eisenbahnbehörde</p> |

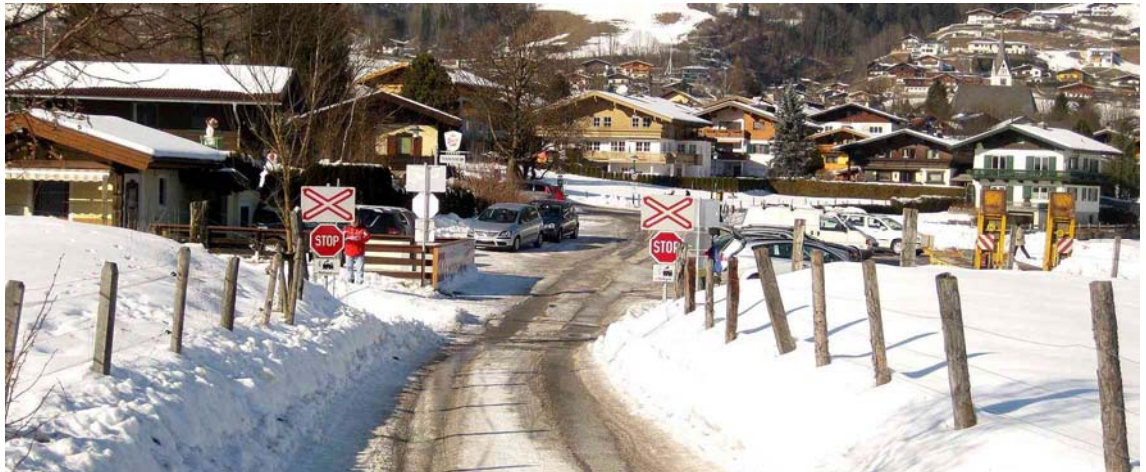
Abbildung 5 Blick auf die EK von links der Bahn -Quelle SLB

Die Sicherung der EK km 9,131 erfolgt gemäß EKVO § 6, durch Andreaskreuz und Abgabe akustischer Signale vom Schienenfahrzeug aus.

Zusätzlich ist an jeder Standsäulen der Andreaskreuze das Straßenverkehrszeichen „HALT“ und die Zusatztafel „auf Pfeifsignal achten“ angebracht.

Die Lenkerin des PKW von links der Bahn (Einschnitt)kommend, hatte den herannahenden Zug und die Achtungssignale missachtet. Trotz eingeleiteter Schnellbremsung des Zuges konnte eine Zusammenprall (Streifung des PKW) nicht verhindert werden.

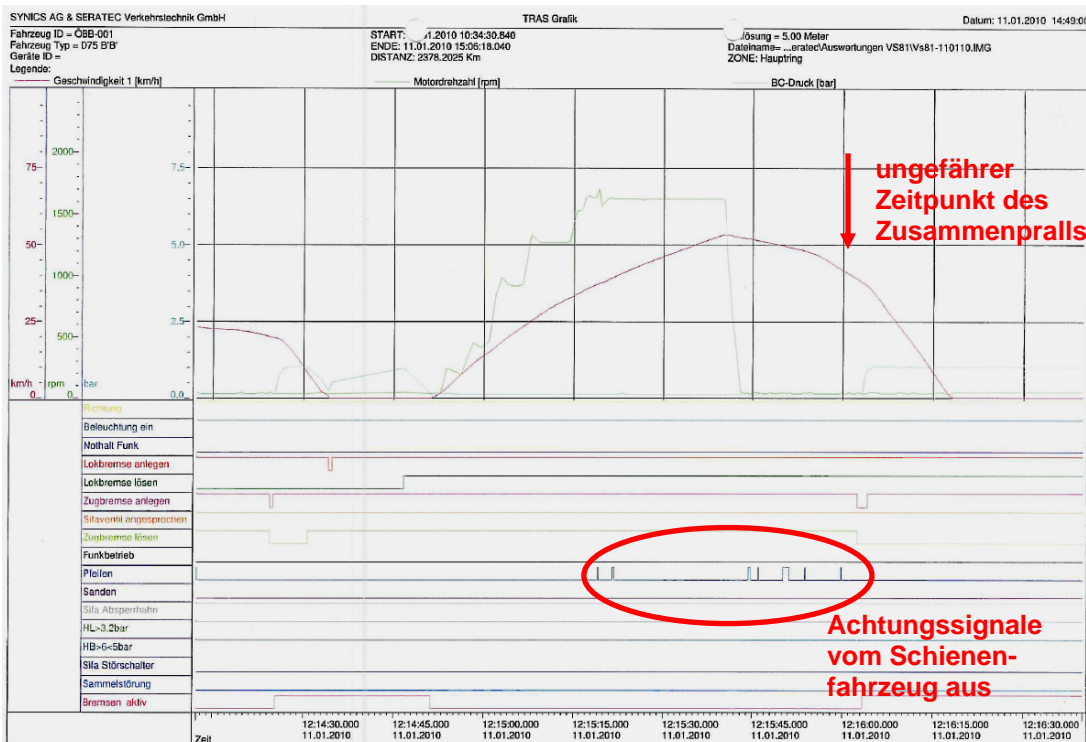
Abbildung 6 Auswertung der Registriereinrichtung des Tfz Vs 82
Systemzeit = MSEZ

Gemäß VzG der Strecke Zell am See – Krimml ist im betroffenen Streckenabschnitt eine Höchstgeschwindigkeit $v_{max} = 50$ km/h zulässig. Unmittelbar an die EK km 9,131 anschließend, beginnt im km 9,165 ein Abschnitt mit $v_{max} = 45$ km/h.

Die Geschwindigkeiten wurde unter Berücksichtigung der Ungenauigkeit der Geschwindigkeitsanzeige eingehalten.
