ZUSAMMENPRALL ZUG 966 MIT PKW AUF EISENBAHN- KREUZUNG

am 23. April 2010

**Österreichische Bundesbahnen
Strecke Neumarkt-Kallham -
Braunau am Inn
EK km 55,268**

**Vorfallanzeige mit
Sicherheitsempfehlung**

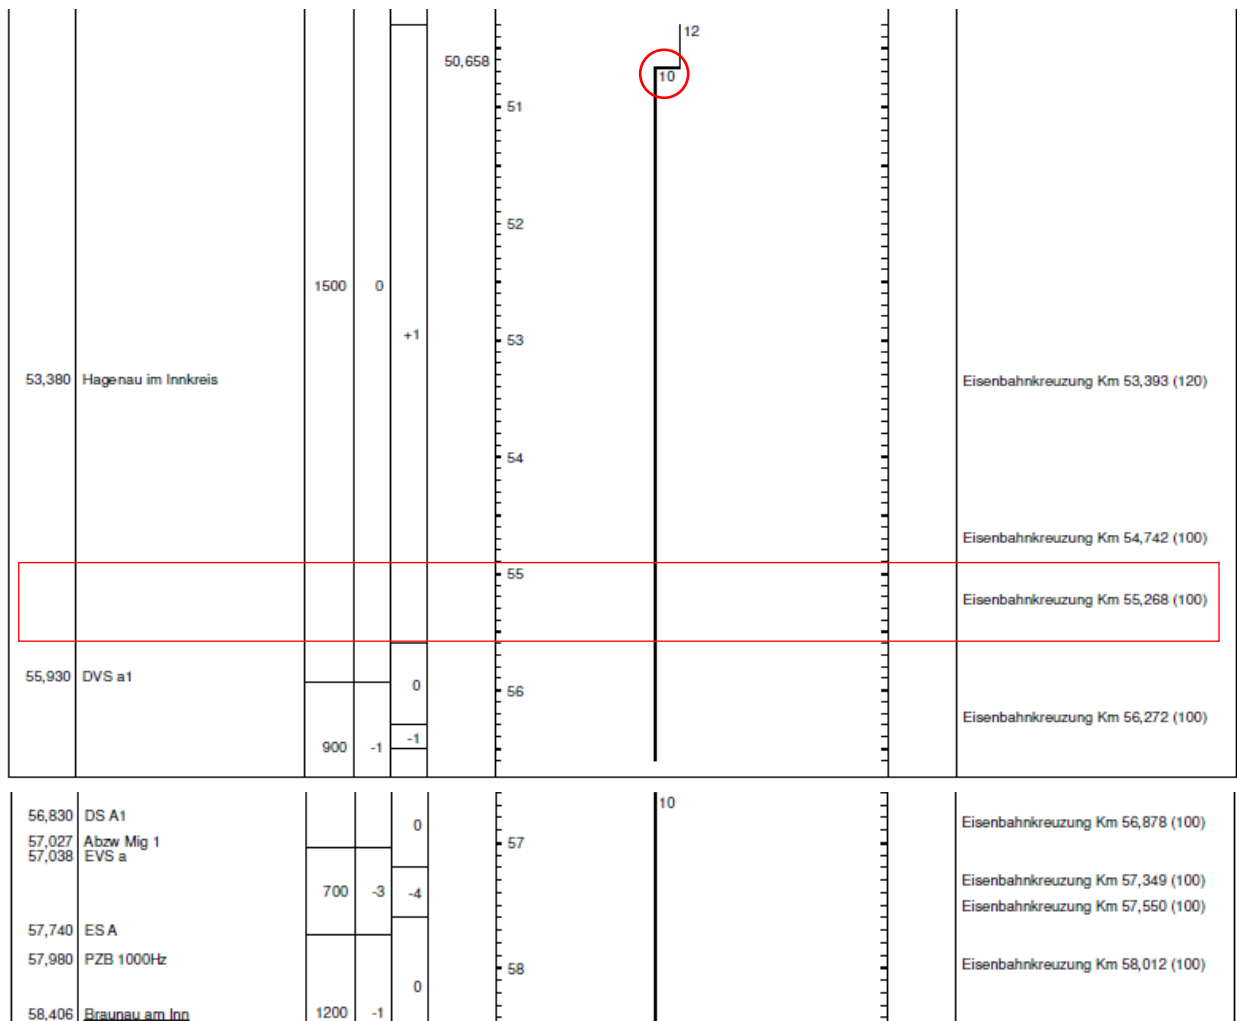
Abbildung 1 Auszug aus dem VzG Strecke Neumarkt-Kallham - Braunau am Inn

- örtlich zulässige Geschwindigkeit gemäß VzG der ÖBB 100 km/h,
- Fahrplangeschwindigkeit des Z 966 gemäß den Fahrplanunterlagen der ÖBB ebenfalls 100 km/h.

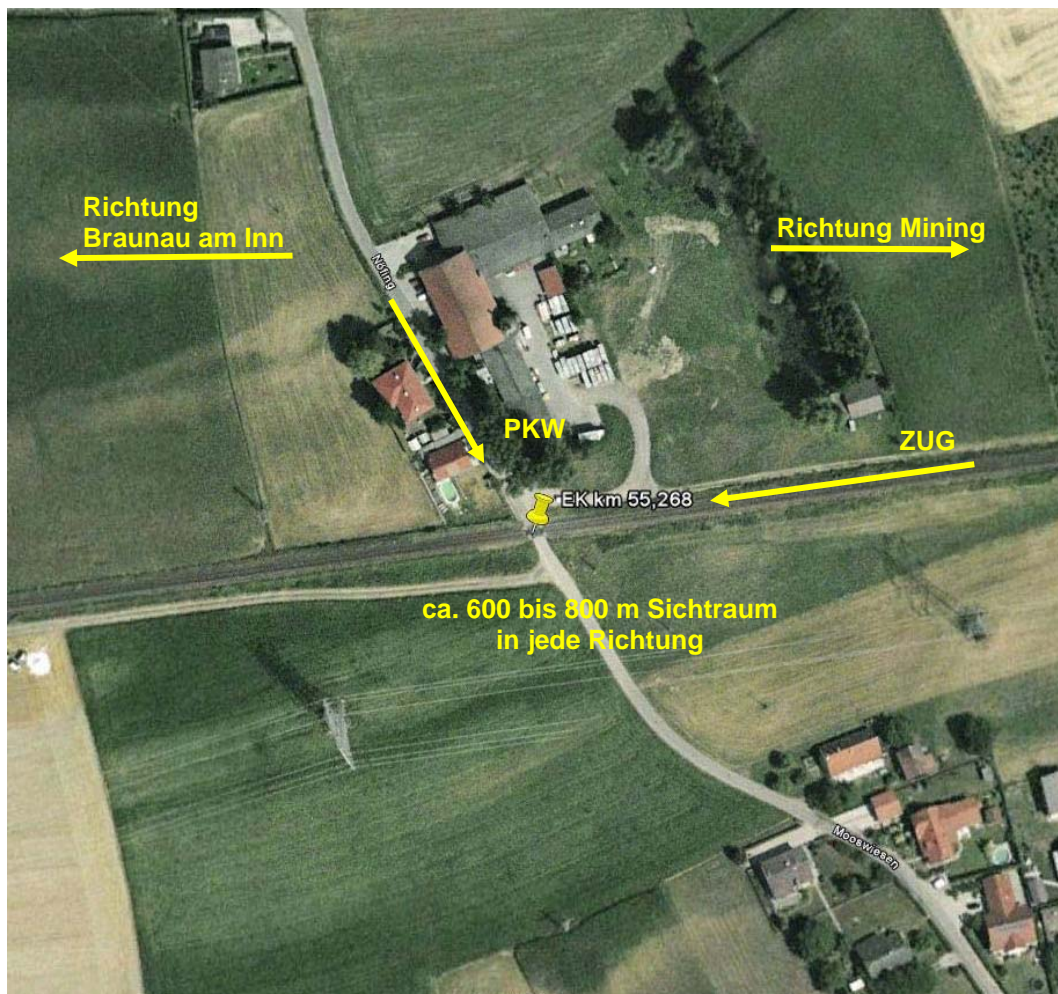
Abbildung 3: Aufnahme Google-Earth

Die „Mooswiesener“-Gemeindestraße zweigt von der in Richtung Braunau am Inn führenden Landesstraße L 1100 links ab, führt zwischen einem Gewerbebetrieb und einem Wohnhaus in Richtung EK und endet bei der in Richtung Bundesstraße B 148 führenden Landesstraße L 1055. Im Bereich des Gewerbebetriebes steigt die Straße an, im Bereich vor der EK befindet sich die Straße niveaugleich mit der Bahntrasse. Die Straßenführung über die EK erfolgt in einem geringfügig schrägen Winkel (ca. 70°) zur Bahntrasse.

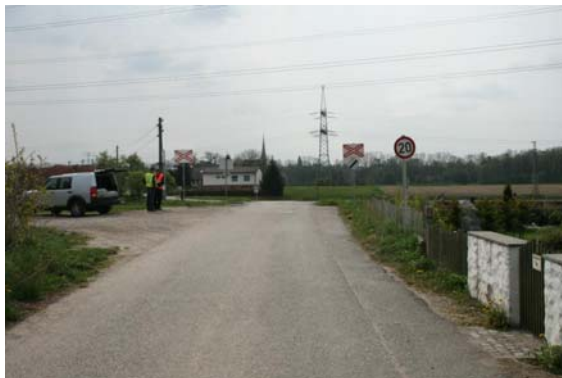
Abbildung 4: EK aus Sicht des PKW

Die EK wird ordnungsgemäß durch Straßenverkehrszeichen angekündigt. In Fahrtrichtung des verunfallten PKW befindet sich ca. 15 m vor dem Andreaskreuz ein Gebotszeichen „Geschwindigkeitsbeschränkungen 20 km/h“. Die Geschwindigkeitsbeschränkung wird am Standort des Andreaskreuzes aufgehoben.

Andreaskreuze in neuer Bauform sind in beiden Richtungen jeweils links und rechts der Fahrbahn aufgestellt.

Zwischen den Gebotszeichen „Geschwindigkeitsbeschränkung“ und den Andreaskreuzen ist links und rechts der Straße ein ausreichender Sichtraum (ca. zwischen 600 und 800 m in jede Richtung) gewährleistet.

Punkt	Sicherheitsempfehlung	ergeht an
7.1	Es wäre zu prüfen, inwieweit im Zusammenhang mit der Sicherung der EK die bestehenden Geschwindigkeitsbeschränkungen 20 bzw. 40 km/h durch das Straßenverkehrszeichen „Halt“ einschließlich entsprechender Haltelinienn auf der Fahrbahn zur Erhöhung der Sicherheit ersetzt werden können.	Amt der Oberösterreichischen Landesregierung
7.2	Im Zusammenhang mit der geplanten Errichtung einer niveaufreien Gleisquerung in unmittelbarer Nähe wäre zu prüfen, ob nach Fertigstellung dieser niveaufreien Gleisquerung eine gänzliche Auflassung der EK km 55,268 möglich wäre.	Amt der Oberösterreichischen Landesregierung

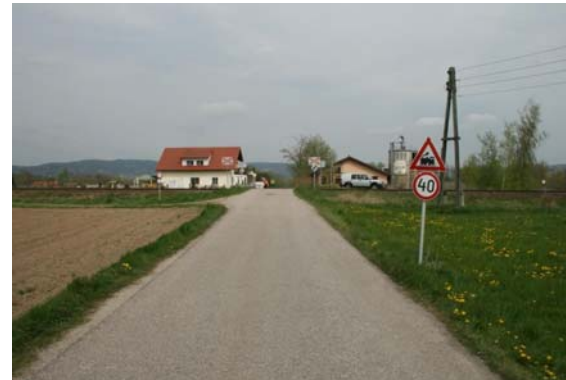
Abbildung 8: EK in Gegenrichtung

In der Gegenrichtung befindet sich ca. 30 m vor dem Andreaskreuz ein Gebotszeichen „Geschwindigkeitsbeschränkung 40 km/h“. Die Geschwindigkeitsbeschränkung wird ebenfalls am Standort des Andreaskreuzes aufgehoben.

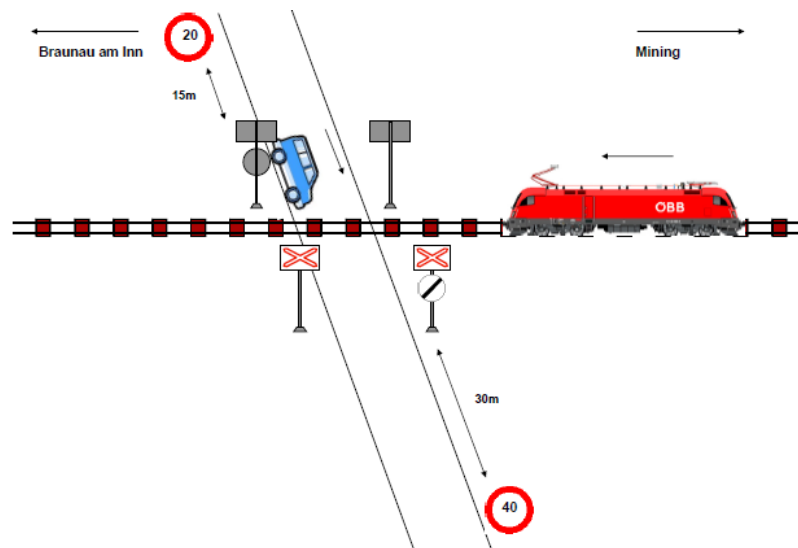
Abbildung 11: Skizze Unfallstelle

Die Straße quert die Bahntrasse in einem geringfügig schrägen Winkel (ca. 70°). Die bescheidgemäß erforderlichen Straßenverkehrszeichen sind aufgestellt und für den Straßenverkehrsteilnehmer rechtzeitig und eindeutig erkennbar. Die Sichträume auf sich nähernde Schienenfahrzeuge waren zum Zeitpunkt des Vorfalls nicht eingeschränkt.

Z 966 näherte sich auf der Fahrt in Richtung Braunau am Inn (streckenbezogen in Fahrtrichtung 1) der EK im km 55,268 mit einer Geschwindigkeit von ca. 100 km/h. Bei der Annäherung an die EK bemerkte Z 966, dass sich in Fahrtrichtung rechts ein Fahrzeug der EK näherte und gab Signal „Achtung“ mit dem Signalhorn des Tzf ab. Da der PKW auf die akustische Warnung nicht reagierte, leitete Z 966 eine Schnellbremsung ein. Trotz eingeleiteter Schnellbremsung wurde der PKW durch Z 966 erfasst und nach links in eine angrenzende Grünfläche geschleudert. Der Stillstand des Zuges erfolgte ca. 250 m nach Einleitung der Schnellbremsung.

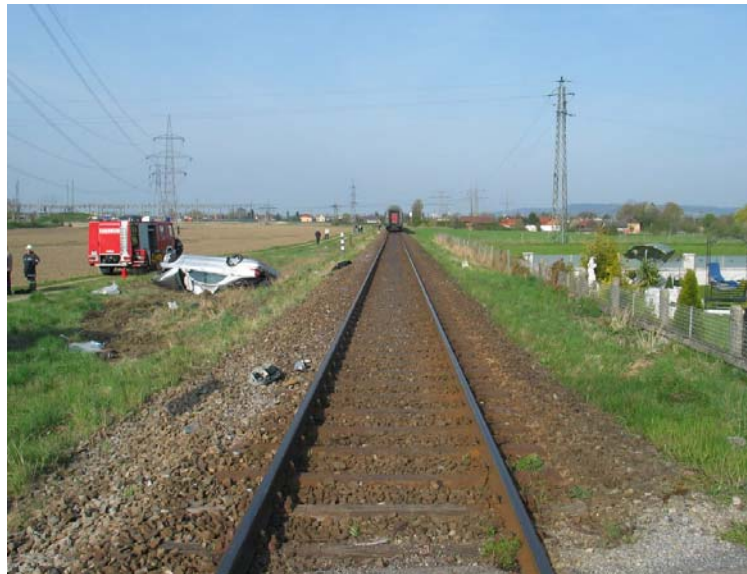
Abbildung 13: Verunfallter PKW

- Mercedes S 400

Der PKW erlitt einen Totalschaden, das Tfz des Z 966 wurde schwer beschädigt. Der Oberbau - insbesondere im Bereich der EK - wurde leicht beschädigt.

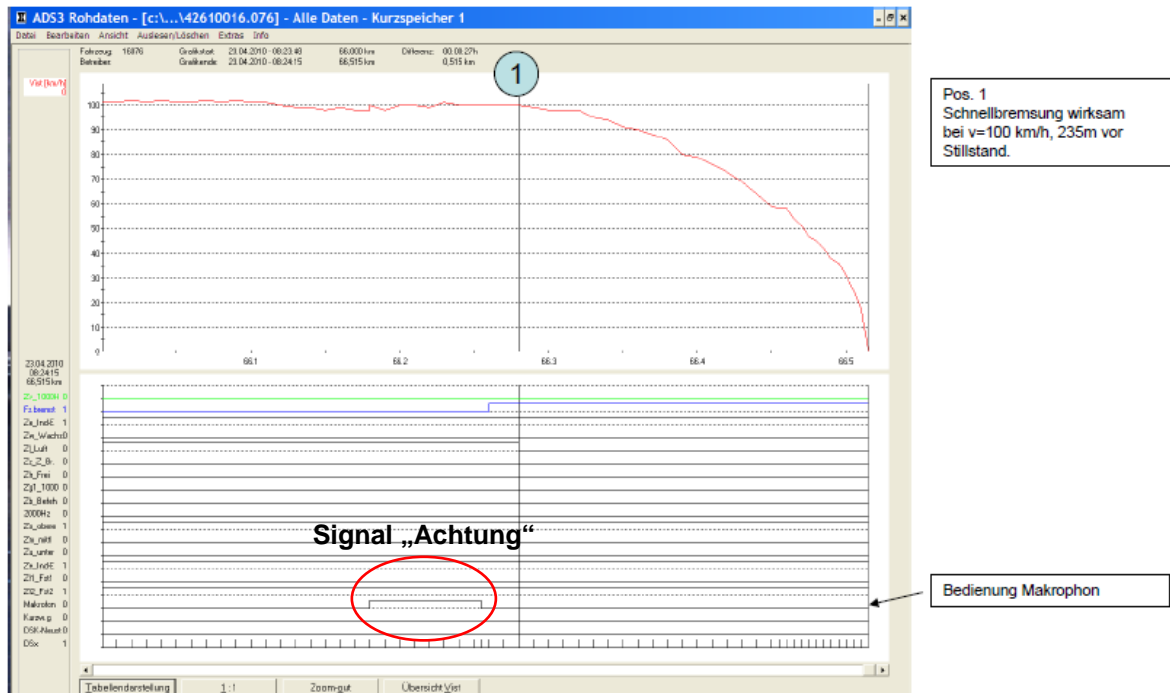
Abbildung 14: Registriereinrichtung Tfz 2016.076

Fahrdatenauswertung 2016.076, 23.04.2010, Zug 966, zwischen Hagenau im Innkreis und Bf Braunau am Inn, EK im km 55,268, Zusammenprall mit KFZ (Systemzeit=Sommerzeit)

Die Auswertung der Registriereinrichtung ergab, dass die zulässige Fahrplangeschwindigkeit von 100 km/h eingehalten wurde. Nach Einleitung der Schnellbremsung legte Z 966 eine Wegstrecke von ca. 235 m bis zum Stillstand zurück. Auf der Auswertung ist erkennbar, dass Signal „Achtung“ zur Warnung abgegeben wurde.
