ZUSAMMENPRALL DES ZUGES 72366 AUF EISENBAHNCREUZUNG

am 29. Juni 2010

**Österreichische Bundesbahnen
Strecke 20601
von Steindorf bei Straßwalchen nach
Abzweigung Mining 1
EK km 10,257**

**Vorfallanzeige mit
Sicherheitsempfehlung**

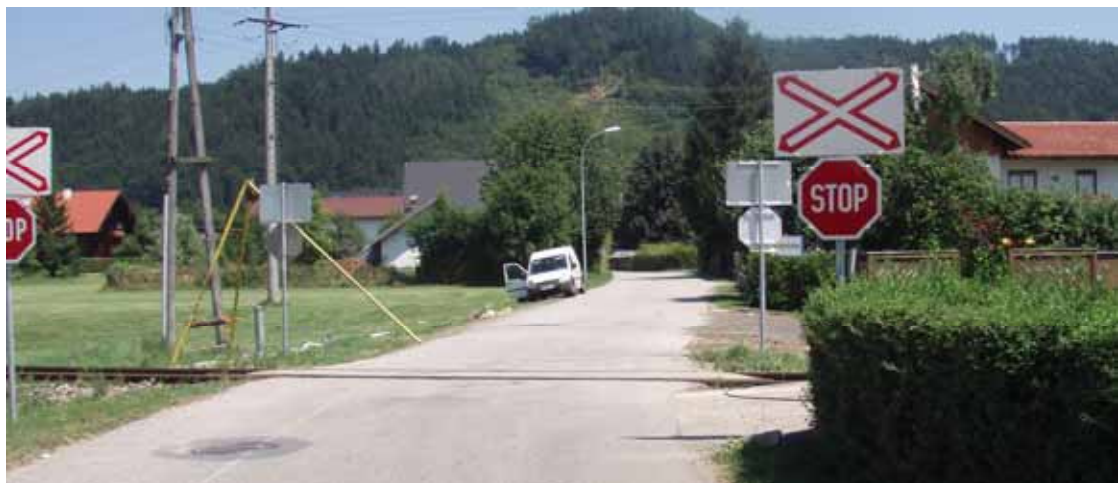
Abbildung 3 Ansicht der EK von links der Bahn

Die Sicherung der EK erfolgt gemäß EKVO, § 4 durch Andreaskreuze und Gewährleisten des erforderlichen Sichtraumes. Zusätzlich ist an jeder Standsäule der vier Andreaskreuze das Straßenverkehrszeichen „HALT“ angebracht.

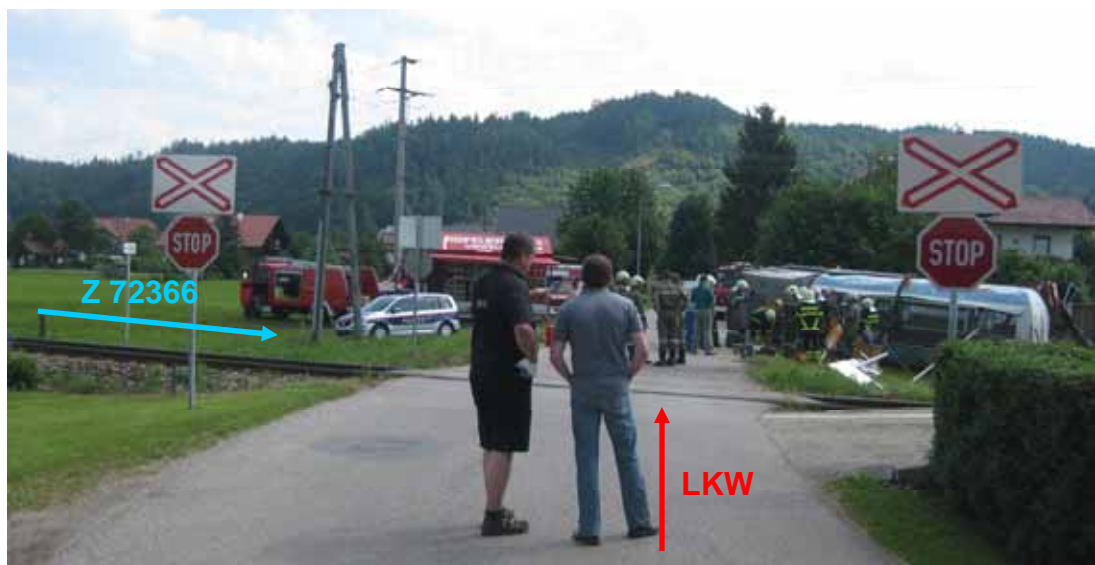
Abbildung 6 Blick auf die EK km 10,257 von links der Bahn – Quelle ÖBB

Der LKW stürzte beim Zusammenprall in die angrenzende freie Fläche. Z 72366 kam ca. 100 m nach der EK zum Stillstand.

Aus dem umgestürzten LKW flossen ca. 5 000 l Gefahrgut, HEIZÖL, LEICHT, Gefahrunummer 30, UN Nr. 1202, III, 3 aus. Ca. 2500 l Gefahrgut konnte von den anwesenden Feuerwehren aufgefangen werden, der Rest kontaminierte das Erdreich.

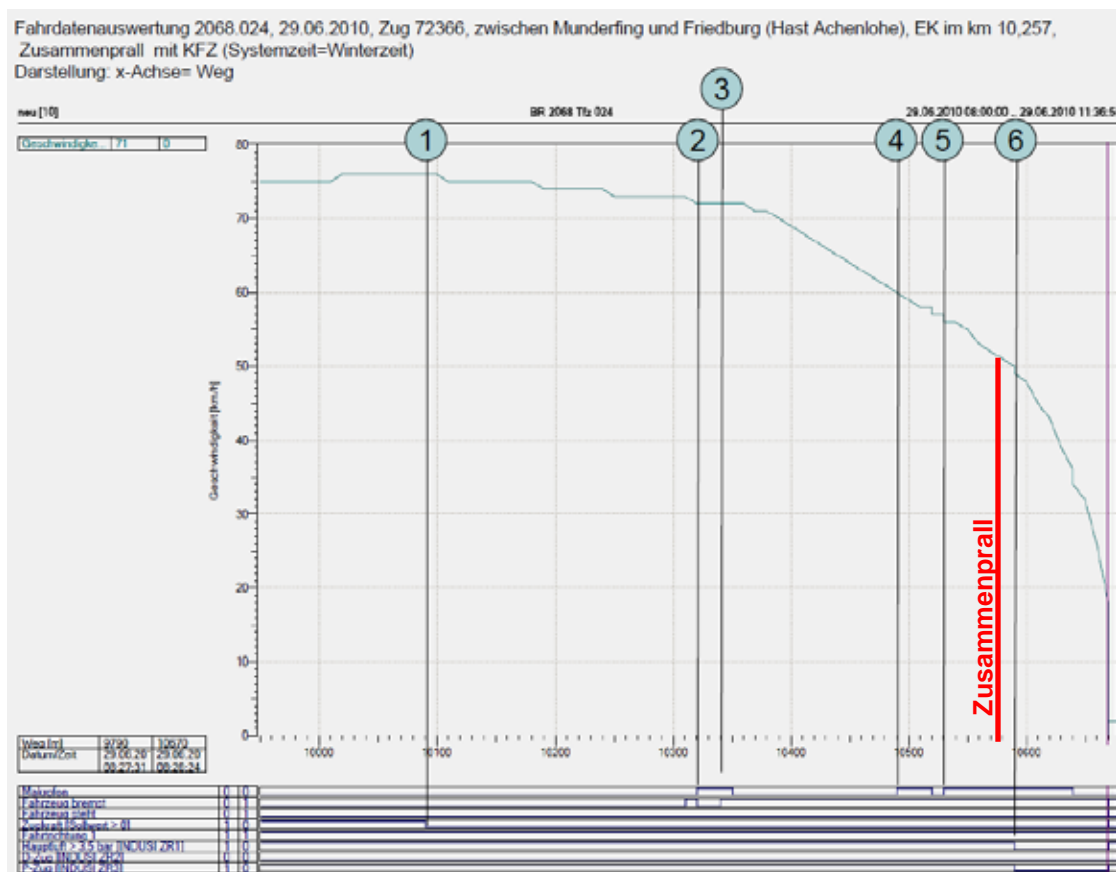
Abbildung 7 Registriereinrichtung des Tfz – Quelle ÖBB

- Pos. 1 Zugkraft AUS (1/0), $v = 76 \text{ km/h}$, 580 m vor Stillstand
- Pos. 2 Makrofon aktiviert (0/1), $v = 72 \text{ km/h}$, 350 m vor Stillstand
- Pos. 3 Fahrzeug brems (0/1), $v = 72 \text{ km/h}$, 330 m vor Stillstand
- Pos. 4 Makrofon aktiviert (0/1), $v = 60 \text{ km/h}$, 180 m vor Stillstand, Schnellbremsung eingeleitet
- Pos. 5 Makrofon aktiviert (0/1), $v = 56 \text{ km/h}$, 140 m vor Stillstand
- Pos. 6 Schnellbremsung wirksam, $\text{HLL} < 2,0 \text{ bar}$ (1/0), $v = 49 \text{ km/h}$, 80 m vor Stillstand

Das Tfz kam ca. 100 m nach der EK zum Stillstand.

Die zulässige Geschwindigkeit von $v = 80 \text{ km/h}$ wurde vom Tfz eingehalten.
