UNTERSUCHUNGSBERICHT

FLUGUNFALL MIT DEM Motorflugzeug der Type C172 Skyhawk

am 06. Juli 2011
um ca. 11:20 Uhr UTC am
Flugplatz Mauterndorf,
Salzburg

GZ. BMVIT-85.176/0002-IV/BAV/UUB/LF/2013

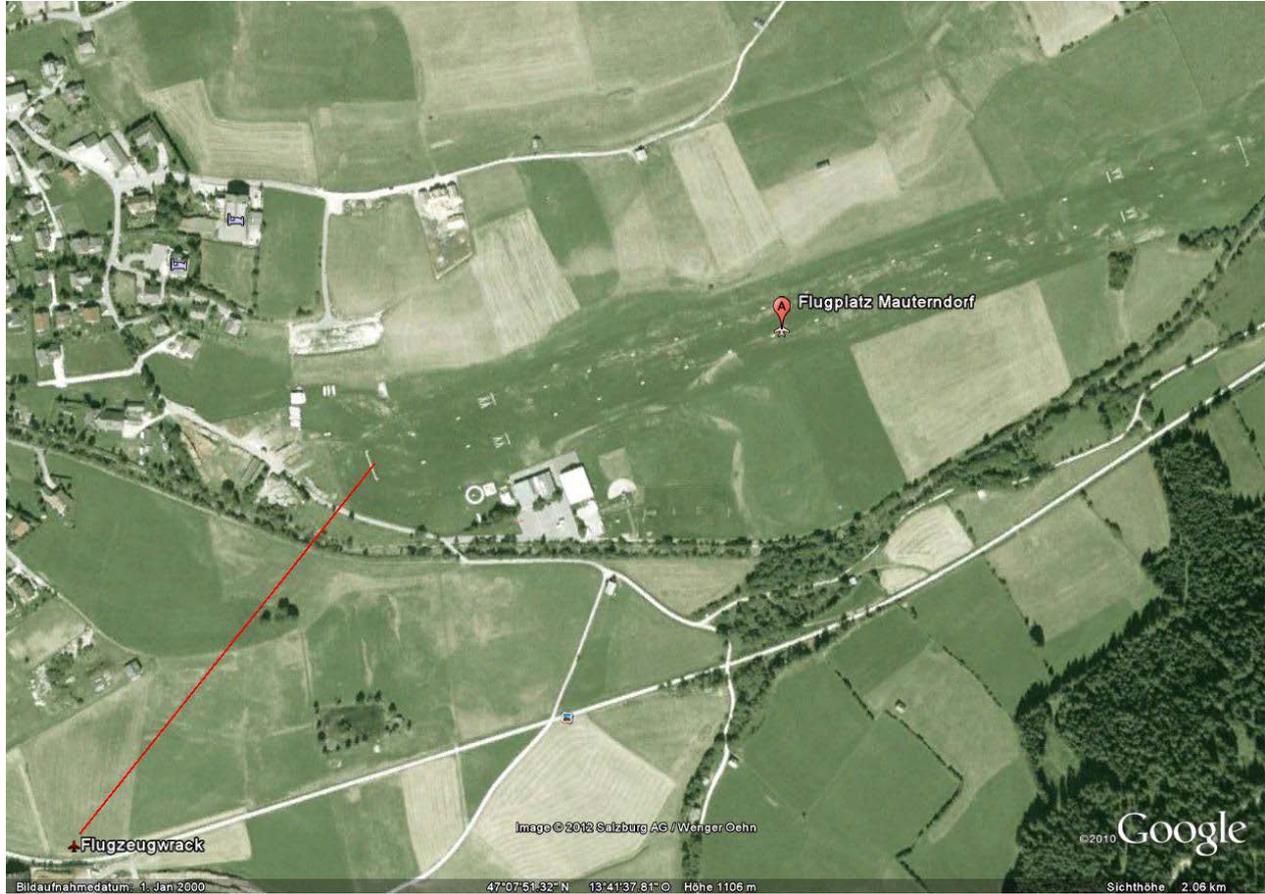
Blickrichtung Westen

Das Luftfahrzeug kam verkehrt in nordöstlicher Ausrichtung am Bahndamm der Lokalbahn zu liegen. Das Bugfahrwerk und der Motorträger samt Motor und Propeller waren vom Luftfahrzeug abgerissen. Die rechte Tragfläche war unter der Luftfahrzeugzelle aufzufinden. Das Seitenleitwerk mit dem Seitenruder wiesen erhebliche Beschädigungen auf. Alle Wrackteile waren in einem kleinen Radius von ca. 30 Metern zu finden.
