## **ZUSAMMENPRALL ZUG 7013 MIT PKW**

**am 6. Juli 2012**

**Österreichische Bundesbahnen  
Strecke 15501  
zwischen Bf Scheibbs und Bf Purgstall  
EK km 25,694**

**Untersuchungsbericht**

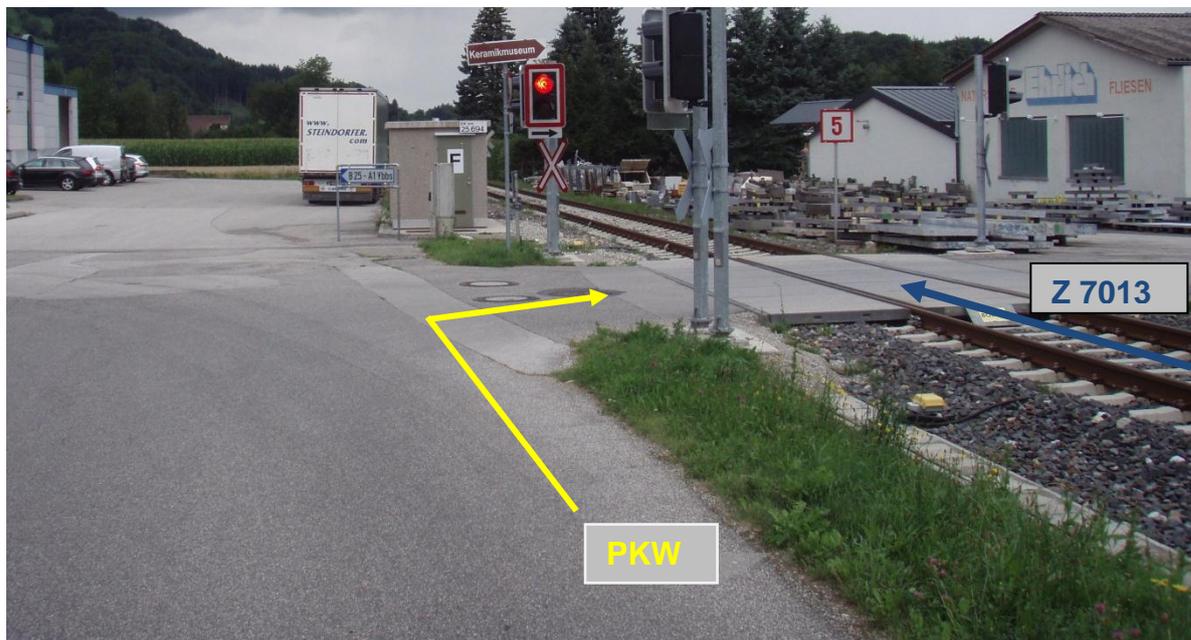
Abbildung 6 Ansicht der EK in Fahrtrichtung des PKW „Rutesheimer Straße“

Der PKW fuhr auf der „Rutesheimer Straße“ parallel zu Z 7013 kommend und bog in den „Punzenauweg“ ein.
