UNTERSUCHUNGSBERICHT

Sicherheitsuntersuchungsstelle des Bundes

BMVIT-795.325-IV/BAV/UUB/SCH/2012

**Entgleisung des Güterzuges Z 54070
nächst Bf Mixnitz-Bärenschnitzklamm
am 24. Oktober 2012**

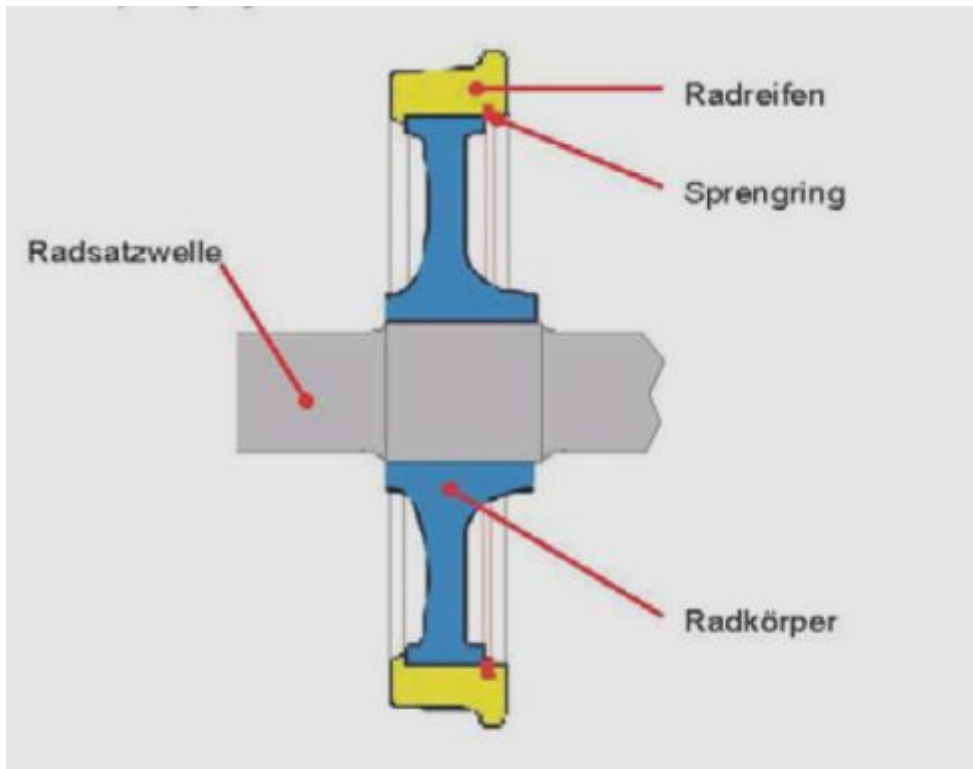
Abbildung 7 Skizze bereifter Radsatz (Quelle IM)

Nachlaufendes entgleistes Drehgestell mit der Achse 3 und Achse 4

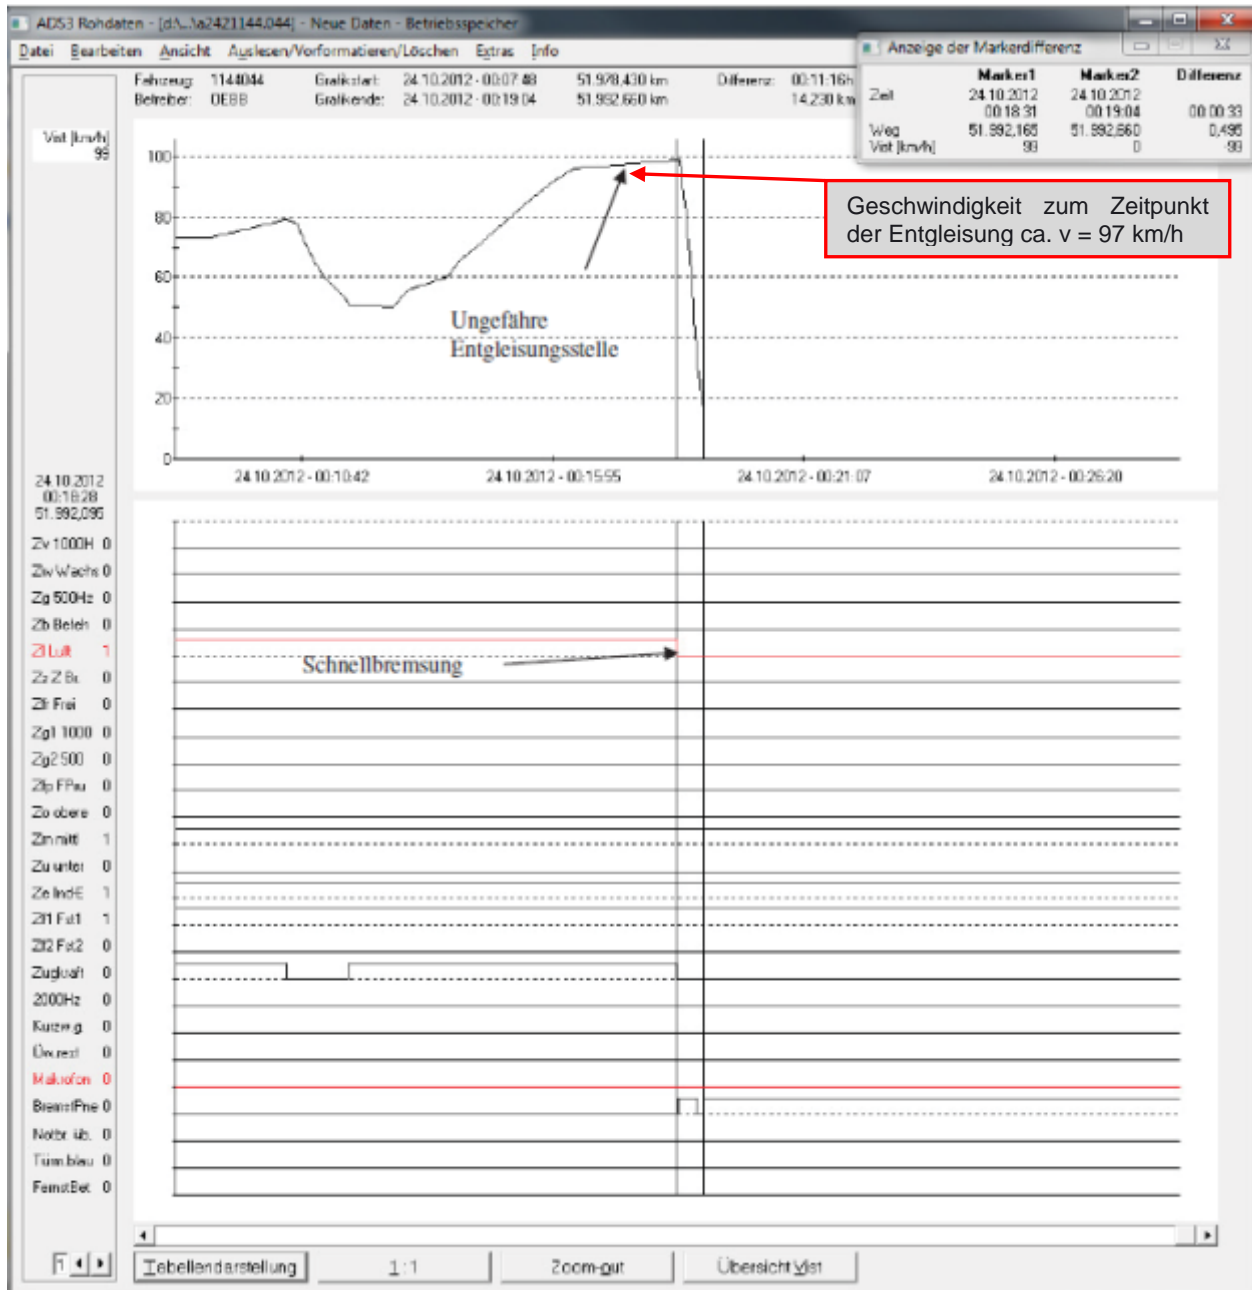
Abbildung 8 Auswertung der Registriereinrichtung Güterzug (Quelle DU)

Um ca. 00:18 Uhr (entspricht 1:18 Uhr MESZ. Es erfolgt keine Zeitumstellung an der Registriereinrichtung beim Wechsel von MEZ auf MESZ) wurde bei einer Geschwindigkeit von ca. 97 km/h eine Schnellbremsung beim Güterzug eingeleitet. Der Bremsweg betrug ca. 495 m.
