Untersuchungsbericht

Bundesanstalt für Verkehr
Sicherheitsuntersuchungsstelle des Bundes
GZ: BMVIT-795.372-IV/BAV/UUB/SCH/2016

**Zusammenprall Z 3200 mit LKW
auf EK km 11,780
zwischen Bf Sattledt und Hst Unterhart
am 05. Juli 2016**

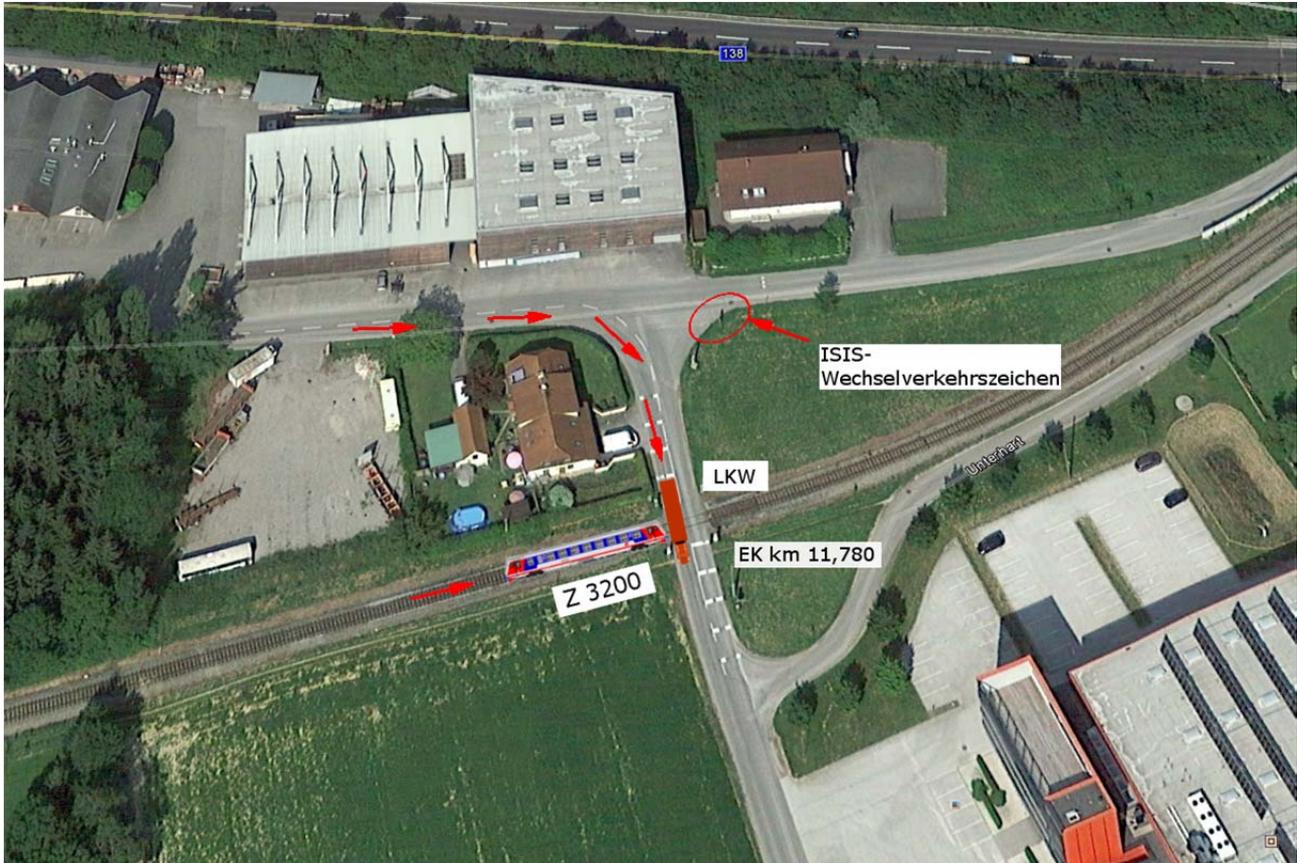
Abbildung 2: Schematische Darstellung der Unfallstelle (Quelle Google Earth)

Die als Gewerbestraße ausgewiesene Straße kreuzt die Eisenbahninfrastruktur im Bereich der EK km 11,780 in einem Winkel von 90° . Die Fahrbahnbreite der Straße beträgt 5,50 m und verfügt über eine Oberfläche aus Asphalt. Im Bereich der EK besteht die Oberfläche der Fahrbahn aus Betonplatten.

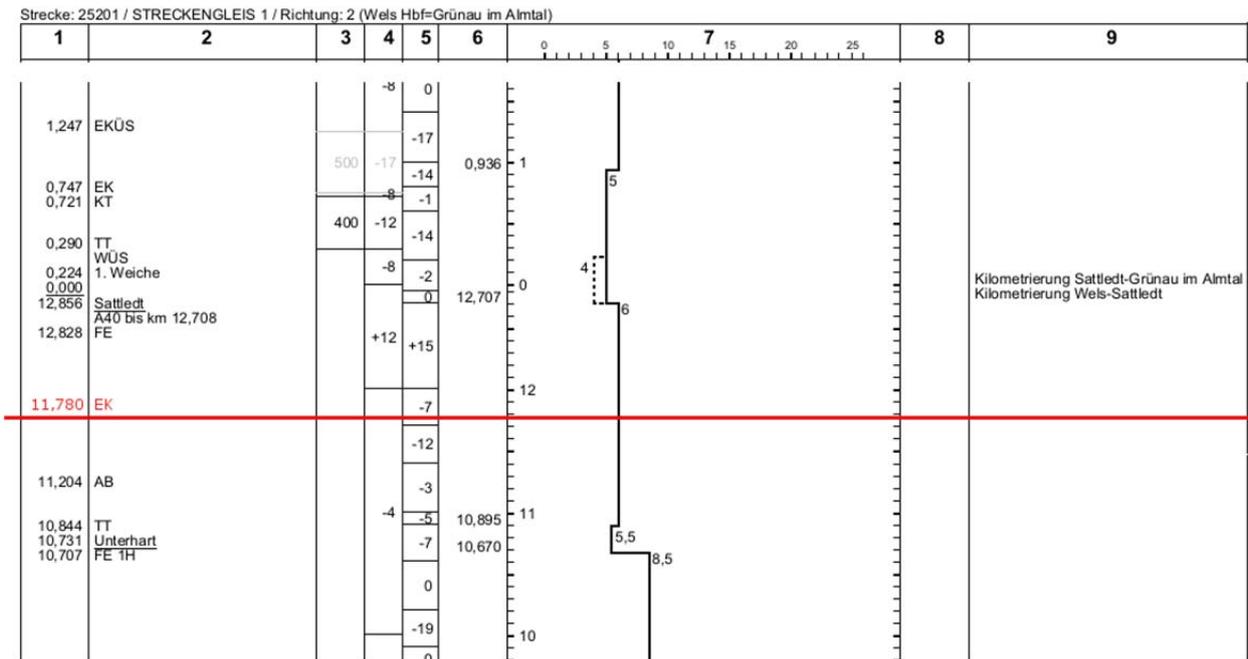
Abbildung 4: Auszug aus dem VzG (Quelle IM)

Im Bereich der EK ist eine örtlich zulässige Geschwindigkeit von 60 km/h ausgewiesen.
