KRANUNFALL AUF EINER ZWEISEIL – UMLAUFBAHN

am 10. Juni 2010

BMVIT-805.014-II/BAV/UUB/SB/2011

**Untersuchungsbericht
mit Sicherheitsempfehlung**

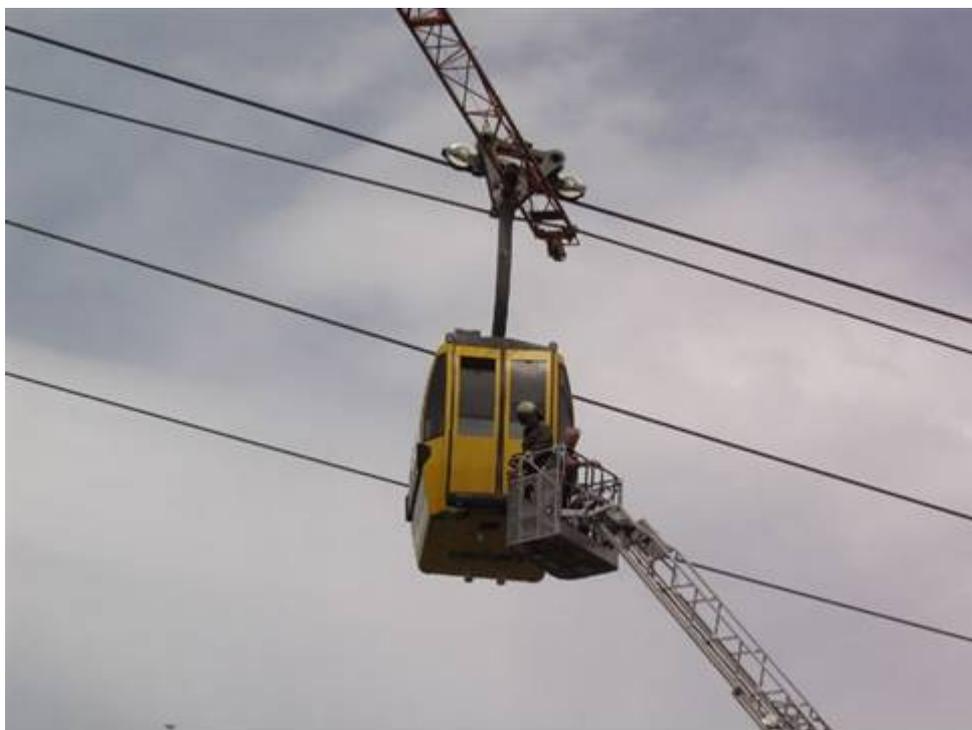
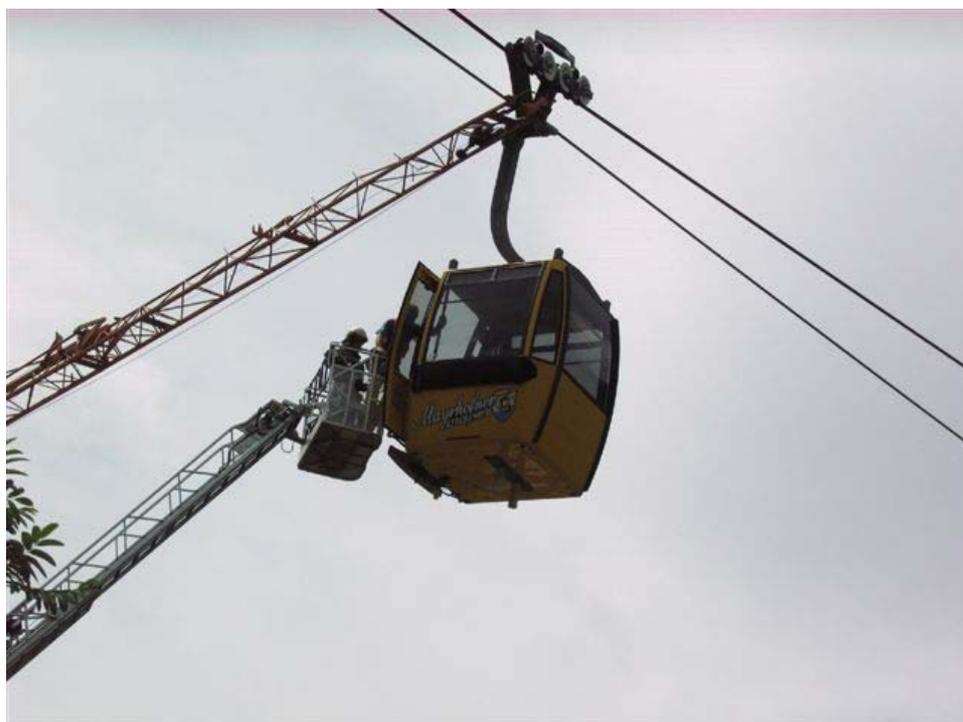
Beilage: Fotodokumentation

Die Mangelhafte Absicherung des Schwenkbereichs des Kranes, die Wahl des Aufstellungsortes und die Ausrüstung des Kranes waren Auslöser für die Kollision mit der Seilbahnanlage.
