Untersuchungsbericht

Sicherheitsuntersuchungsstelle des Bundes
GZ: BMVIT-85.240/0001-IV/SUB/ZLF/2018

**Unfall
mit dem Hubschrauber der
Type Robinson R66,
am 08.09.2016,
um ca. 19:08 Uhr UTC im Gößnitztal,
Gemeinde Heiligenblut,
A-9844 Spittal an der Drau,
Kärnten**

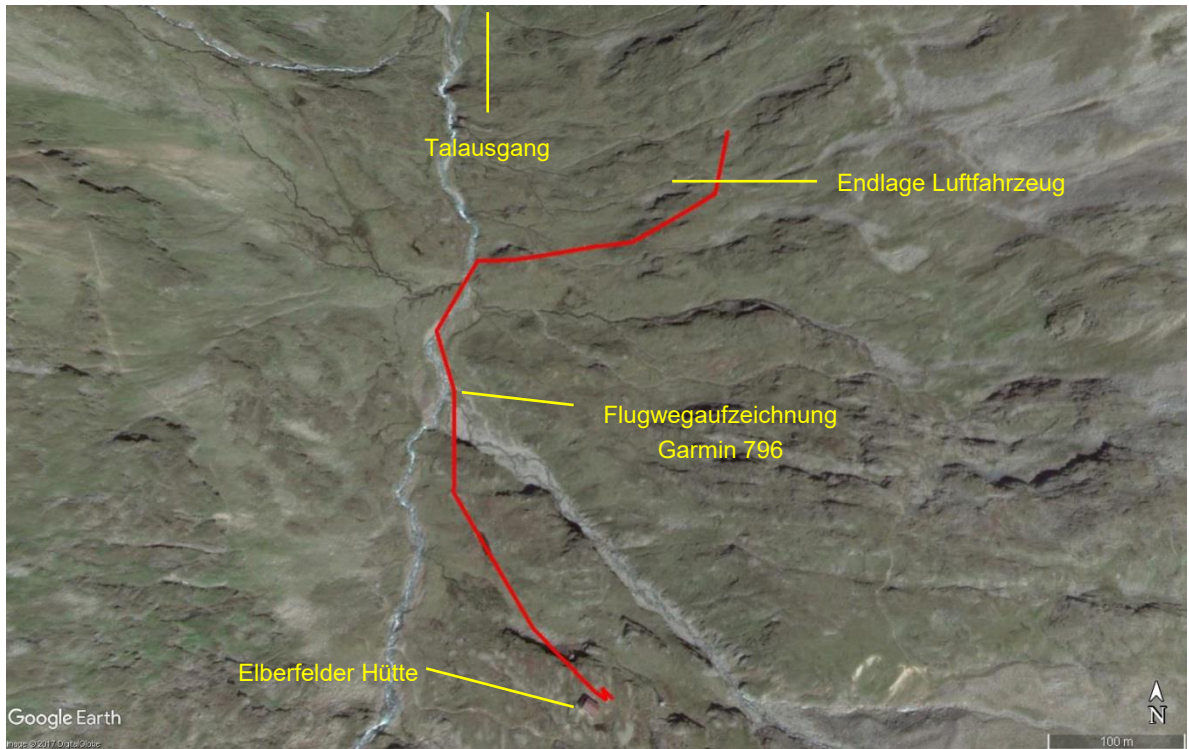
Abb. 1: Flugweg (Quelle: Google Earth)

(Osten) geändert. Nach ca. 1 Minute und 30 Sekunden Flugzeit, bei einem geflogenen Kurs von 69° und einer Fluggeschwindigkeit von ca. 53 Kts konnten vom Passagier Steine und Felsen im Lichtkegel des Landescheinwerfers wahrgenommen werden. Darauf folgend steuerte der Pilot mit Hilfe des zyklischen Blattverstellhebels den Hubschrauber in eine steile „Nose up Position“ (die Luftfahrzeug Nase zeigt dabei steil nach oben). Kurze Zeit darauf kollidierte das Luftfahrzeug auf ca. 2358 m (7736ft) ü.d.M. mit felsigem Untergrund.

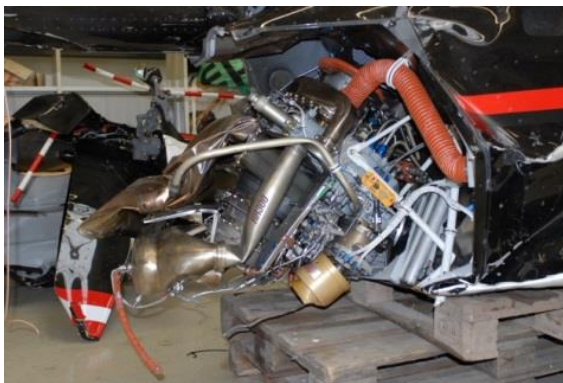
Abb. 11: Triebwerk in Zelle eingebaut (Quelle: SUB)

Das Triebwerk der Type RR300 des Herstellers Rolls – Royce wurde in Zusammenarbeit mit dem Triebwerkshersteller untersucht. Nach Ausbau des Triebwerks aus der Zelle, wurde dieses zuerst als Gesamtbaugruppe „Engine Assy“ untersucht. Dabei konnte festgestellt werden, dass alle Triebwerkskomponenten mit Ausnahme des triebwerksseitigen Kraftstofffilters und dessen Gehäuse vollständig vorhanden waren, alle Anschlüsse und Gestänge ordnungsgemäß verschraubt und in ihrer Funktion mit Ausnahme der aufschlagsbedingten Beschädigungen nicht beeinträchtigt waren. Der Triebwerks – Kraftstofffilter mit dessen Gehäuse konnte an der Unfallstelle aufgefunden werden, dieser befand sich unterhalb des Triebwerks liegend. Der Kraftstofffilter konnte im Zuge der Triebwerksuntersuchung begutachtet werden, die darin befindlichen Partikel konnten als Erdpartikel festgestellt werden. Das Gehäuse war durch eine Gewaltbruchstelle von dessen Anschlussflansch an die Kraftstoffpumpe getrennt. Anschließend wurde das „Engine Assy“ in seine

Einzelkomponenten zerlegt und einer Detailuntersuchung unterzogen. Die „Compressor Section“ zeigte keine Abweichung von den dafür bestimmten Funktionen. Die „Gearbox Section“ zeigte beim manuellen Durchdrehen (nach Demontage des Starter Generators) keine Auffälligkeiten. Die Zahnräder innerhalb der „Gearbox“ sowie der obere und untere „Chip Detector“ zeigten keine Anomalien. Die „Combustion Section“ zeigte im Bereich des „Outer Combustion Case“ Biegeverformungen in Richtung der Hauptrotorebene sowie mehrere Einrisse beim Anschlussflansch zur „Turbine Section“. Der „Combustion Liner“ zeigte keine Hinweise auf ein abnormales Verbrennungsbild. Die „Turbine Section“ wurde ebenfalls von der „Gearbox Section“ abgeschraubt. Dabei konnte festgestellt werden, dass der „Thermo couple harness“ mit den Messelementen verbunden war und diese keine Anzeichen von Abbrand oder überhöhten Temperaturen zeigten. Im Bereich vom ersten bis zum vierten Turbinenrad sowie dessen Statoren konnten Anzeichen von „Metal spatter“¹ festgestellt werden.

Des Weiteren konnte auf ca. 180° des Umfanges der Hinterseite des dritten Luftleitapparates Schleifspuren des dritten Turbinenrades festgestellt werden. Die weiteren Bauteile wie „Fuel Control Unit“, „Power Turbine Governor“, „Fuel Nozzle“ und „Fuel Pump“ zeigten keine Auffälligkeiten.

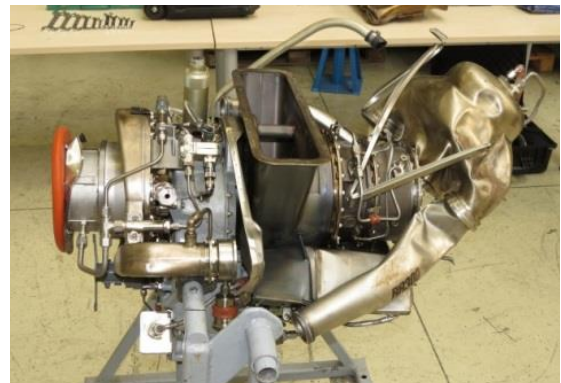
Abb. 12: Triebwerk ausgebaut (Quelle: SUB)

¹ Metal spatter entsteht wenn Metalpartikel wie in diesem Fall von der Verdichterbaugruppe über die noch beflamte Brennkammer befördert werden und dann in weiterer Folge als Metallsprühnebel über die Turbinenleitapparate bzw. Turbinenlaufräder „gesprüht“ werden.
