Untersuchungsbericht

Bundesanstalt für Verkehr
Sicherheitsuntersuchungsstelle des Bundes

GZ: BMVIT-795.355-IV/BAV/UUB/SCH/2014

**Kollision der Nebenfahrt Z 99962 mit einem
Mitarbeiter des Instandhaltungsdienstes im
Bf Steinfeld im Drautal am 8. Jänner 2014**

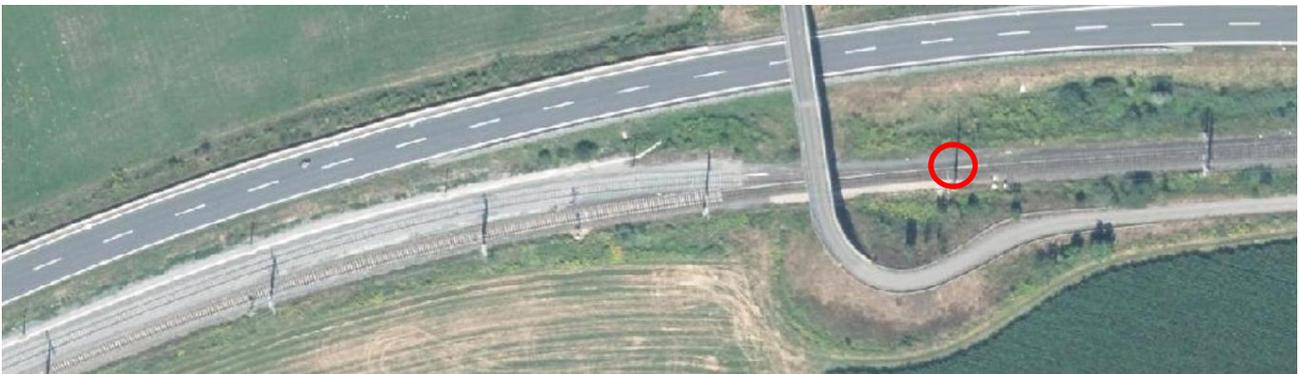
Abbildung 8 Luftbild der Unfallstelle (Quelle KAGIS © Land Kärnten)

Aufgrund des starken Bodennebels (Sichtweite ca. 50 m, Aussage des SKI-Führer/-Fahrer) und der örtlichen Gegebenheiten (in Fahrtrichtung leichter Rechtsbogen und Straßenbrücke) erkannte der SKI-Führer/-Fahrer bei der Ausfahrt aus Gleis 1 erst im letzten Moment zwei Personen im Gleisbereich. Eine Person befand sich außerhalb des Gefahrenbereiches, die zweite Person befand sich jedoch in der Gleismitte bei der Weiche 51 in km 225,825.

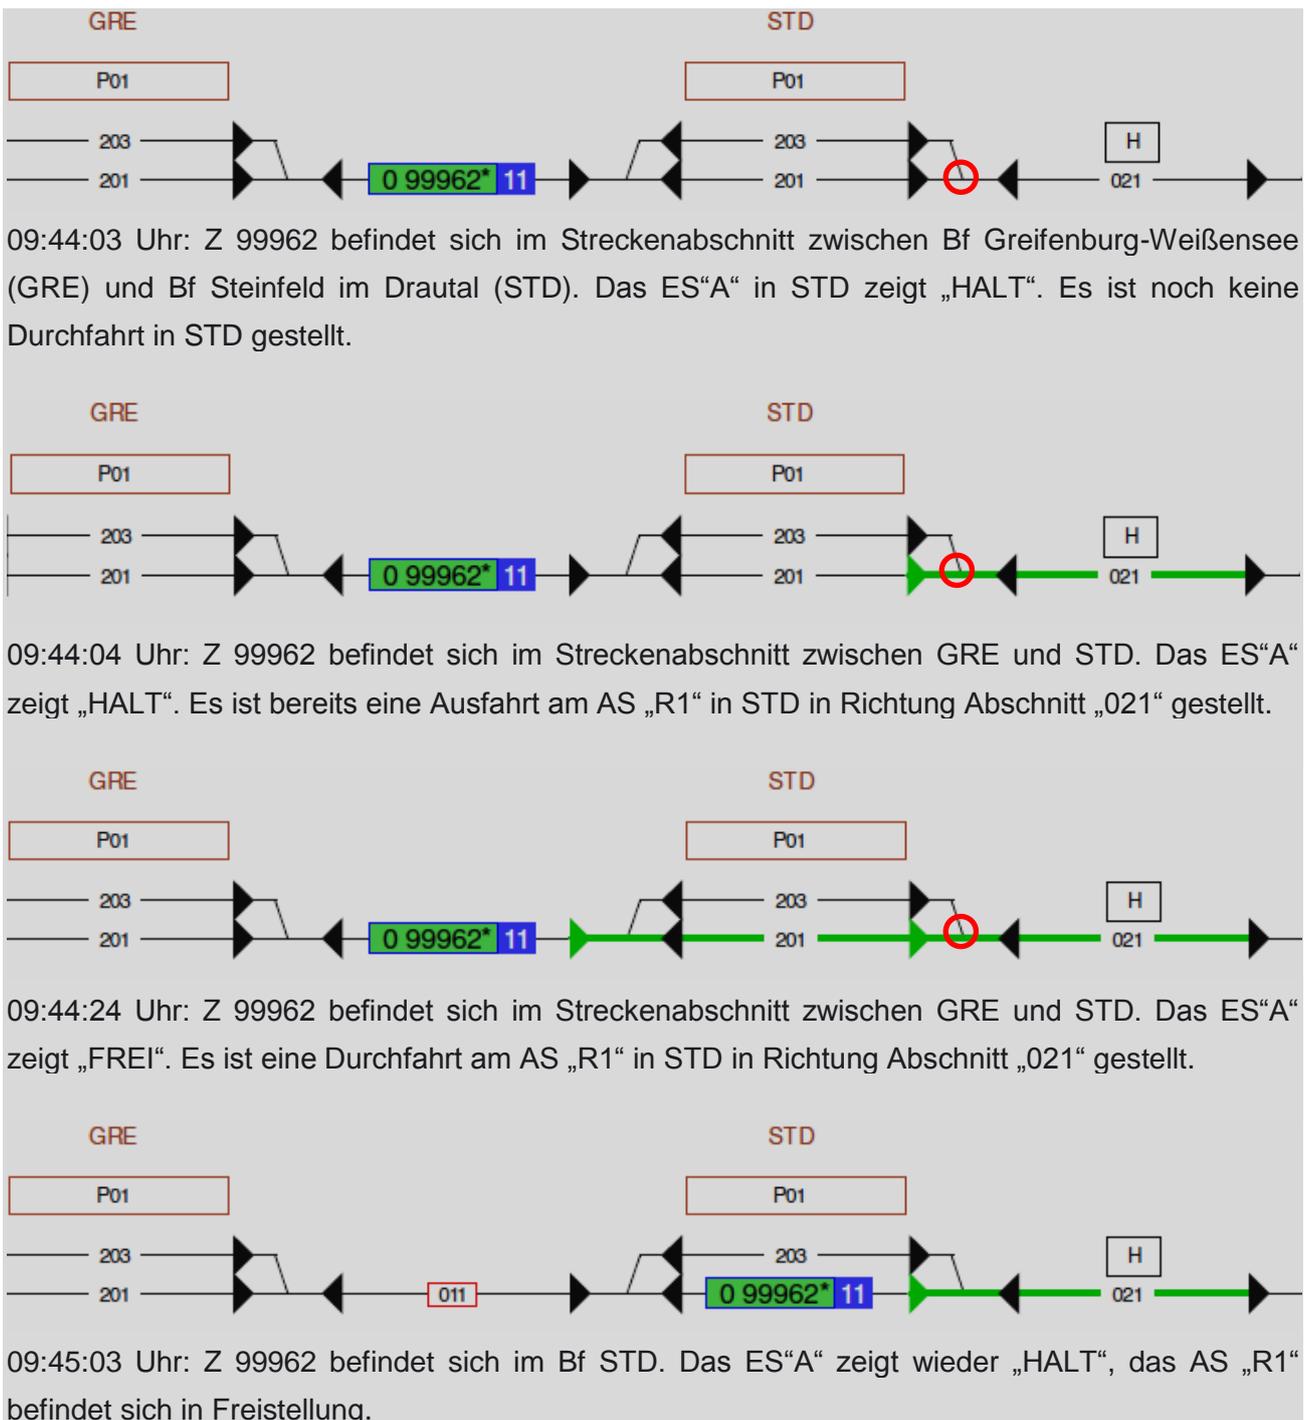
Abbildung 23 Streckenspiegel (System Aramis – Quelle IM)

Im nachfolgend dargestellten Streckenspiegel sind diese Vorgänge auszugsweise streckenbezogen dargestellt und erläutert (siehe Abbildung 23):

○ Ereignisstelle
