# Untersuchungsbericht

Unfall mit dem Hubschrauber der Type SA 315,  
am 04.07.2017, um ca. 06:21 Uhr UTC  
in 6752 Dalaas, Vorarlberg  
GZ.: 85.251/0004-IV/SUB/ZLF/2019

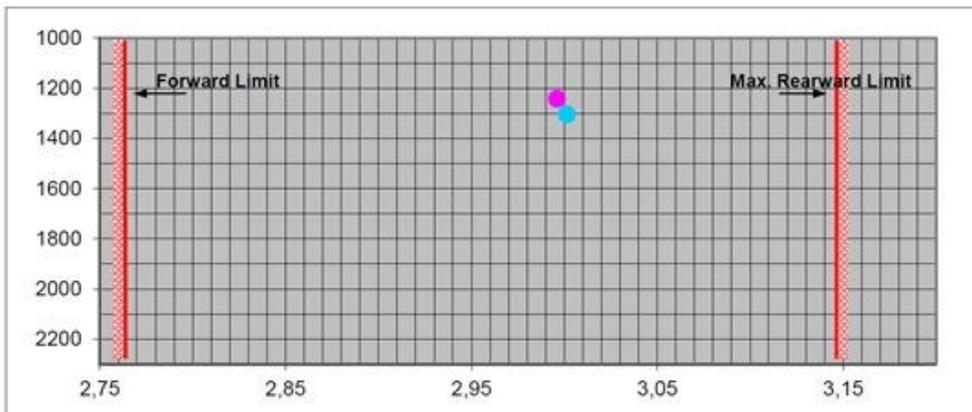
Abbildung 3: Gewicht- und Schwerpunktberechnung

- Der Hubschrauber war zum gewerblichen Einsatz nach Sichtflugregeln bei Tag zugelassen.
- Die Masse und der Schwerpunkt des Hubschraubers befanden sich zum Unfallzeitpunkt innerhalb der zulässigen Grenzen.
- Es liegen keinerlei Hinweise auf vor dem Unfall bestandene Mängel am Hubschrauber vor, die den Unfall hätten verursachen oder beeinflussen können.
- Der Pilot war im Besitz der für den Flug notwendigen Berechtigungen.
- Der Pilot hatte ausreichend Erfahrung auf der Unfalltype.
- Der Pilot war mit den örtlichen Gegebenheiten vertraut.
- Es liegen keinerlei Hinweise auf eine vorbestandene psychische oder physische Beeinträchtigung des Piloten vor.
- Das Luftfahrtunternehmen hatte eine luftfahrtrechtliche Bewilligung zur Durchführung von Außenlandungen und Außenabflügen.
- Das Luftfahrtunternehmen hatte eine Genehmigung zur Unterschreitung der Mindestflughöhe bei Arbeitsflügen.
