# Abschlussbericht

Unfall mit dem Segelflugzeug der Type SCHEMPP-HIRTH Ventus-2c,  
am 06.04.2022, um ca. 14:25 Uhr UTC, auf der Westseite der Schoberspitze,  
Gemeinde 9815 Reißbeck, Bezirk Spittal/Drau, Kärnten  
GZ: 2023-0.416.238

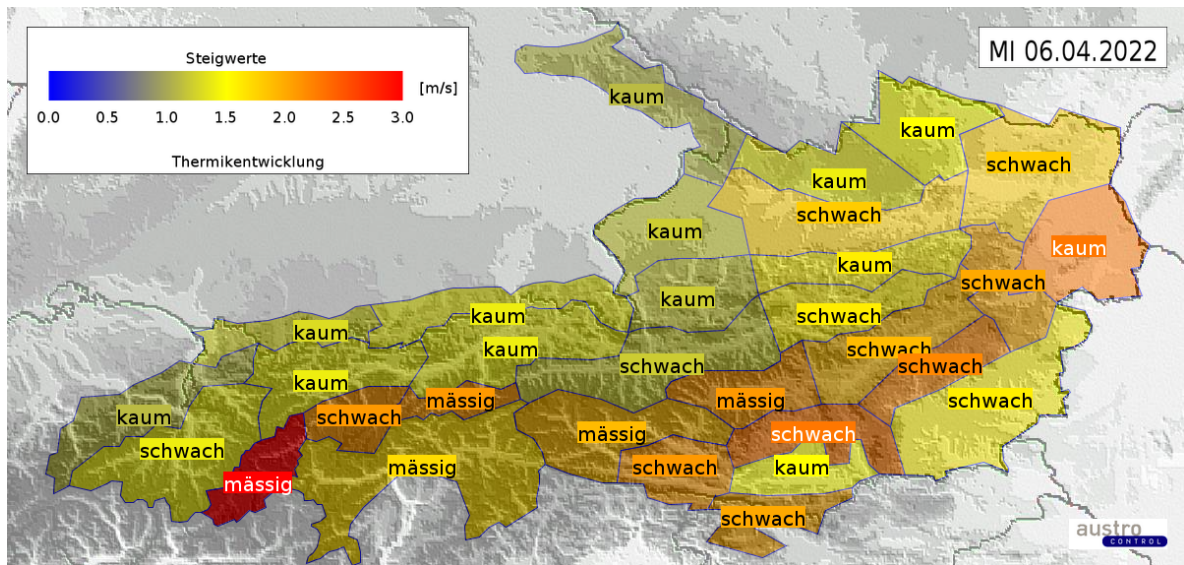
Abbildung 2 Vorhersage der Thermikentwicklung am 06.04.2022

Für die Flugvorbereitung stand dem Piloten am Flugplatz LOKN ein vereinseigener Computer-Arbeitsplatz mit Internetzugang zur Verfügung, den er regelmäßig zum Abrufen von Flugwetterinformationen nutzte. Der Pilot galt als erfahren im Beurteilen und Auswerten von Wetterinformationen. Die Streckenwettervorhersage ließ am Unfalltag schwache bis mäßige Thermik und kaum Hangwinde erwarten (Abb. 2).<sup>8</sup>

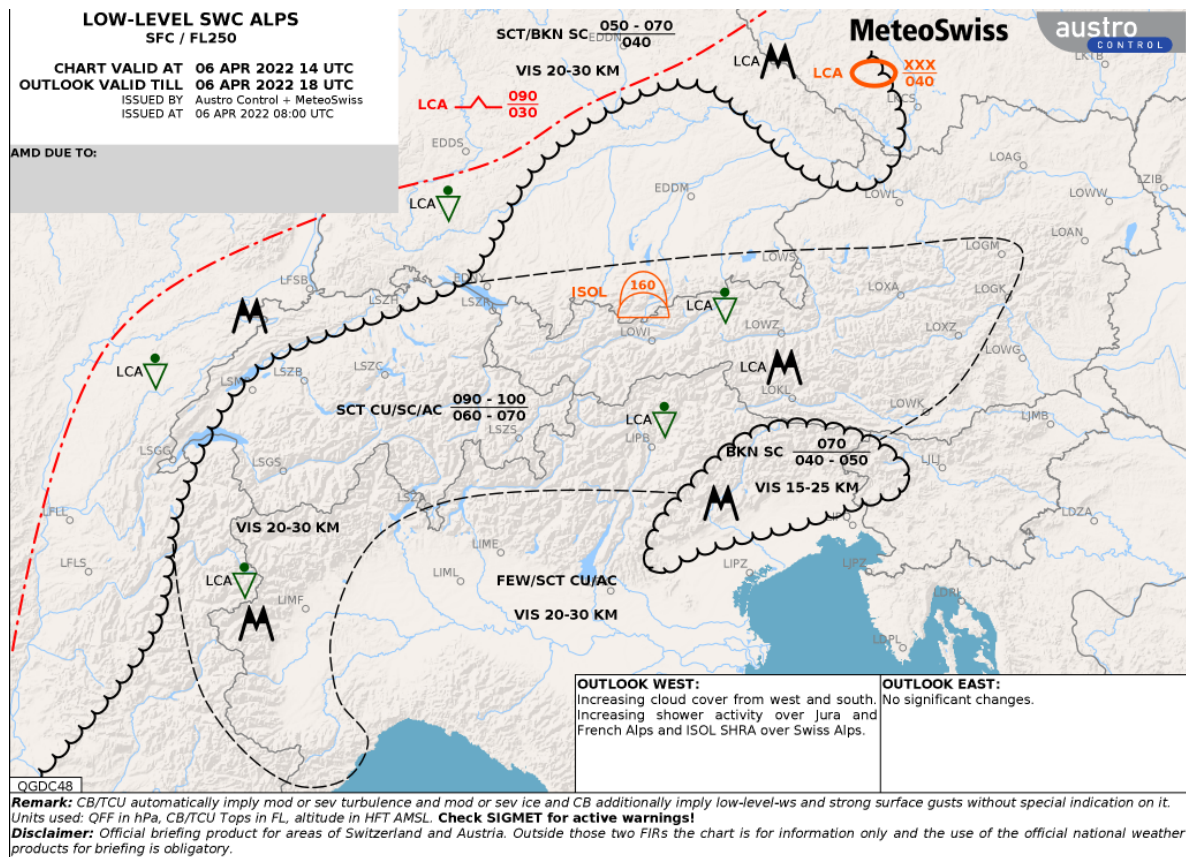
Abbildung 8 Vorhersagekarte über signifikantes Wetter „LOW-LEVEL SWC ALPS“ für Low-Level-Flights im Alpenraum und Umgebung, herausgegeben von ACG und MeteoSwiss am 06.04.2022, 08:00 Uhr, gültig am 06.04.2022, 14:00 Uhr (Vorschau gültig bis 06.04.2022, 18:00 Uhr)

7000 FT MSL vorhergesagt war, wobei Berge lokal (LCA) durch Wolken eingehüllt sein konnten (Abb. 8).

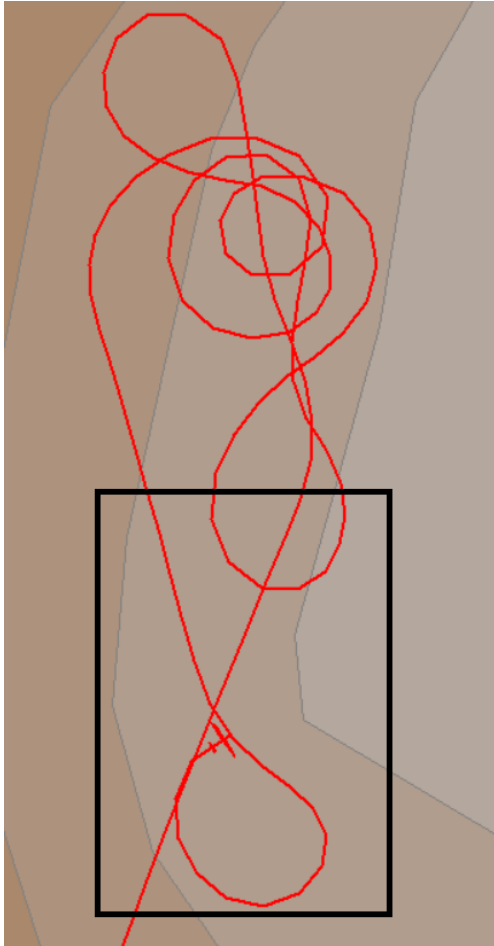
Abbildung 9 Rekonstruierter Flugweg entsprechend den vom GNSS-Logger LX Flarm RedBox bis zum Aufzeichnungsende um 14:25:20 Uhr gespeicherten GPS-Koordinaten (rote Linie)

Die zuletzt gespeicherten GPS-Koordinaten liegen innerhalb eines Radius von ca. 110 M um die am Unfallort erhobenen GPS-Koordinaten (Abb. 9, Abb. 10, Tab. 2).

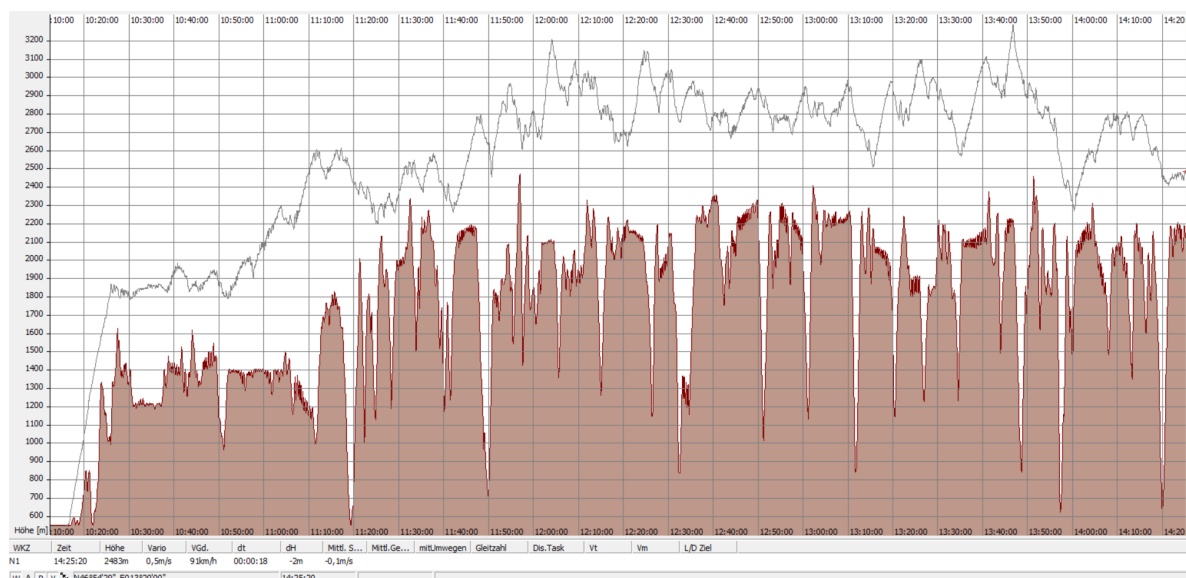
Abbildung 11 Die vom GNSS-Logger LX Flarm RedBox während des Unfallfluges gespeicherten Druckhöhen sind überschlägig in Höhen über MSL umgerechnet (Barogramm über Geländemodell, ohne Berücksichtigung des verlautbarten QNH-Werts)

Die vom LX Flarm RedBox und vom LX Era 57 vor dem Abflug am Flugplatz LOKN bis zum Aufzeichnungsende gespeicherten Druckhöhen lassen sich auf Basis der verlautbarten Orthshöhe des Flugplatzes LOKN<sup>94</sup> überschlägig in Höhen über MSL umrechnen (Abb. 11, Abb. 12).

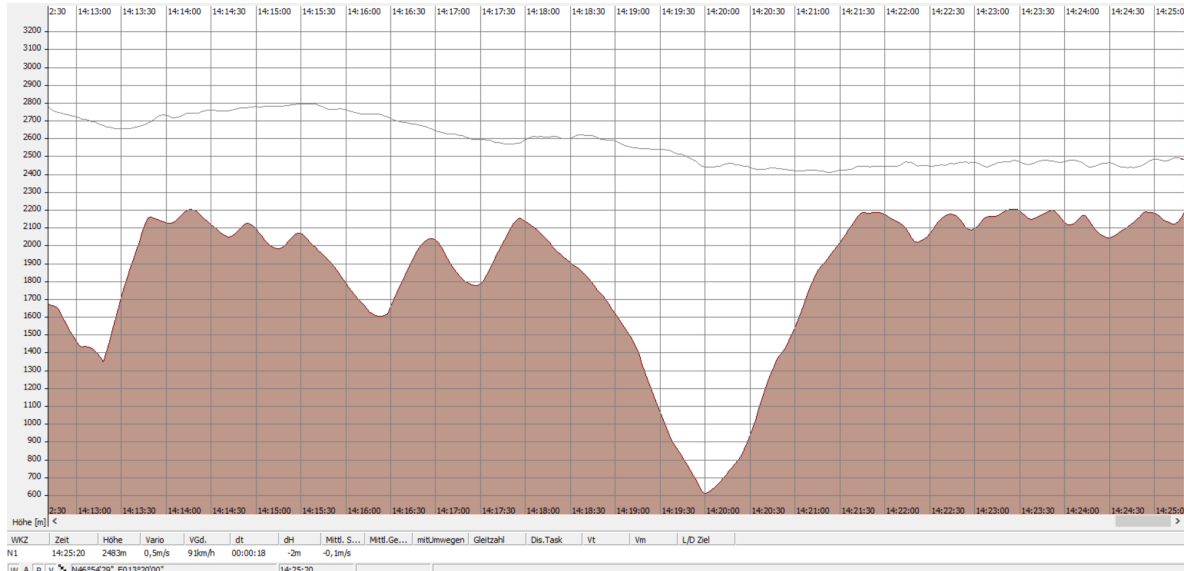
Abbildung 12 Die vom GNSS-Logger LX Flarm RedBox im Zeitraum von 14:13:00 Uhr bis zum Aufzeichnungsende um 14:25:20 Uhr gespeicherten Druckhöhen sind überschlägig in Höhen über MSL umgerechnet (Barogramm über Geländemodell, ohne Berücksichtigung des QNH-Werts)

Die Luftdruckwerte QNH Spittal/Drau und QNH LOWK, welche vom Zeitpunkt des Abfluges am Flugplatz LOKN<sup>95</sup> bis zum Aufzeichnungsende<sup>96</sup> verlaubar waren, entsprechen einem um ca. 5 HPA gefallenem Luftdruck. Für die Umrechnung in Höhen über MSL sind die ab 14:00 Uhr gespeicherten Druckhöhen entsprechend der barometrischen Höhenstufe<sup>97</sup> um ca. 40 M zu reduzieren.

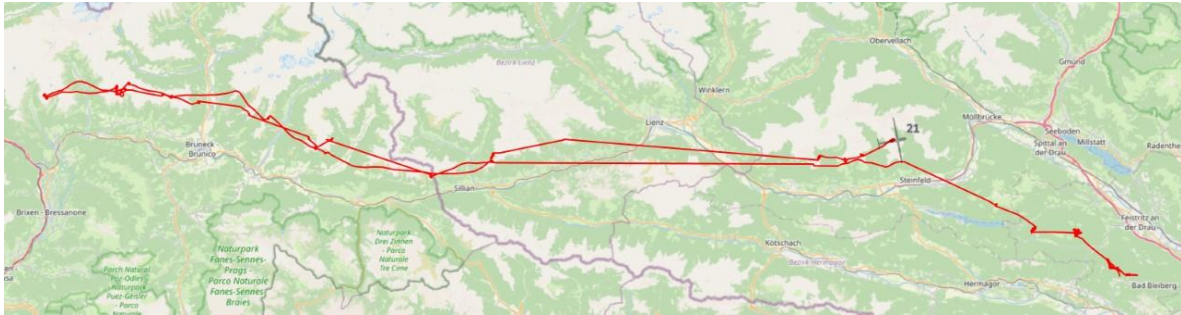
Abbildung 14 Flugweg auf Basis der während des Unfallfluges zwischen 10:26 Uhr und 14:16 Uhr vom OGN-System erfassten FLARM-Positionsdaten (APRS-Protokoll)

Während des Unfallfluges wurden zwischen 10:26 Uhr<sup>98</sup> und 14:16 Uhr<sup>99</sup> vom OGN-System<sup>100</sup> FLARM-Positionsdaten erfasst, welche der Identifikationsnummer<sup>101</sup> (FLARM ID) des verwendeten GNSS-Loggers LX Flarm RedBox zuordenbar waren und der SUB als APRS-LOG-Dateien zur Verfügung standen. Die Aufzeichnung endet bei Zeitstempel 14:15:40 Uhr (Abb. 14).
