Flugunfalluntersuchungsstelle im Bundesministerium für Verkehr, Innovation und Technologie

GZ. 85.061/1-FUS/2004

Vereinfachter Untersuchungsbericht
Flugunfall
mit dem
Heißluftballon Type Cameron A105
am 13. August 2003
im Gmdegeb. Furth, NÖ.

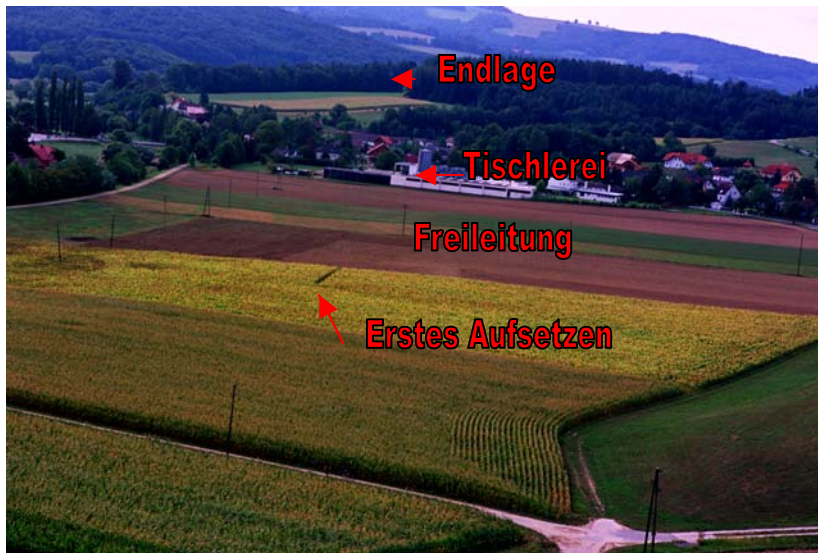
Bei der Landung in einem Sonnenblumenfeld erfolgte das Aufsetzen in steilen Winkel. Der Korb wurde von der sich weiterbewegenden Ballonhülle umgeworfen und weitergezogen. Nach etwa 60 m kollidierte der wieder in der Luft befindlichen Ballon um 17:47 Uhr mit einer 20 kV-Freileitung, bei der alle drei Leiterseile rissen, nachdem der nur wenige Meter von der Kontaktstelle entfernt stehende Mast nahezu umgedrückt worden war. Nach mehrmaligem Aufsetzen in den folgenden Feldern wurde der Ballon langsamer, der Korb wurde wieder am

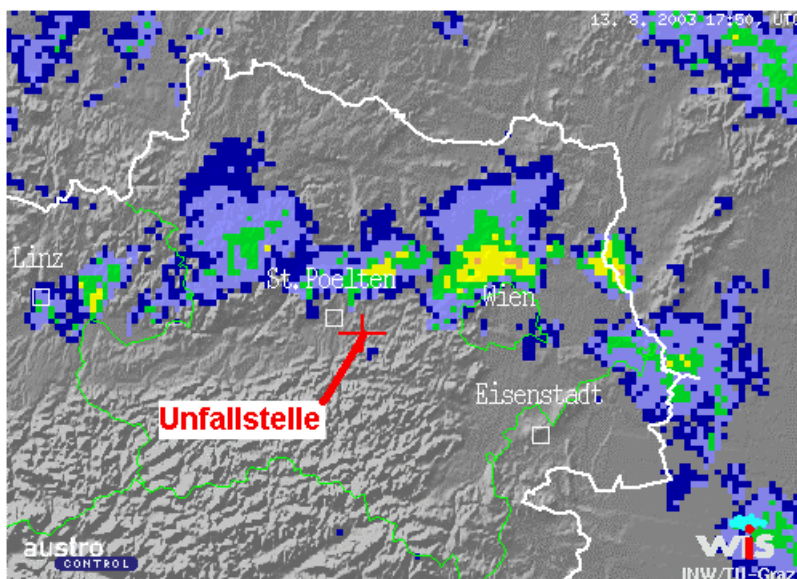
Laut Wetterradarbild von 17:50 Uhr befanden sich zahlreiche Gewitterzellen entlang einer Linie nördlich der Donau, die von Linz bis zur Staatsgrenze im Osten reichten. Eine großräumige Gewitterzelle war im Bereich nördlich des Bisambergs, eine etwas kleinere zwischen Krems und Stockerau.
