BRAND DES TFZ 2068 004-7 VON ZUG 91790

am 20. Jänner 2009

**Österreichische Bundesbahnen
Strecke 10105
Bf Dornbirn**

**Vorfallanzeige mit
Sicherheitsempfehlungen**

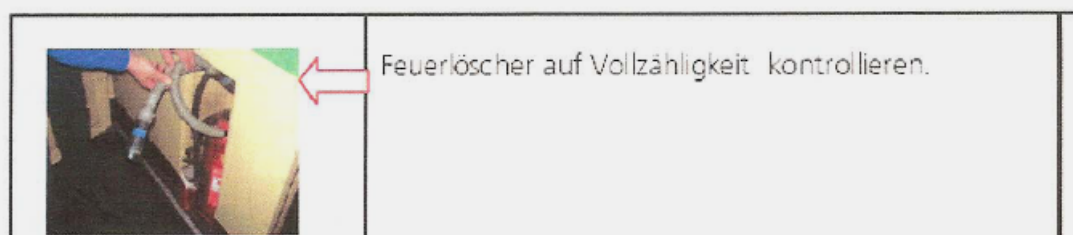
Abbildung 7 Kontrolle der Handfeuerlöscher (1. Teil)

Die Reihe 2068 ist mit einem Feuerlöscher ausgerüstet – am Führerstand (siehe Foto). Eine augenscheinliche Prüfung (inkl. Ablaufdatum) erfolgt bei einem Fahrzeugcheck 2 (alle 40-60 Tage).
