KOLLISION MIT VERSCHUB UND ENTGLEISUNG ZUG 41818

am 5. März 2011

**Österreichische Bundesbahnen
Strecke 22201
Bf Schwarzach-Sankt Veit – Villach Hbf**

**Bf Spittal-Millstättersee
km 200,027**

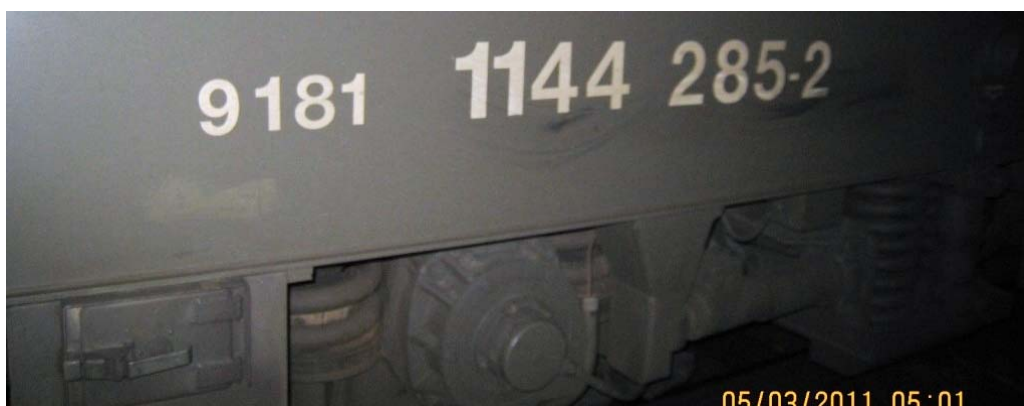
Abbildung 2 Fahrzeugnummer des Nachschiebe-Tfz – Quelle IM

Tfz 91 81 1144 285-2 als Nachschiebe Tfz für Z 41818
84 t Dienstmasse
16 m Länge über Puffer

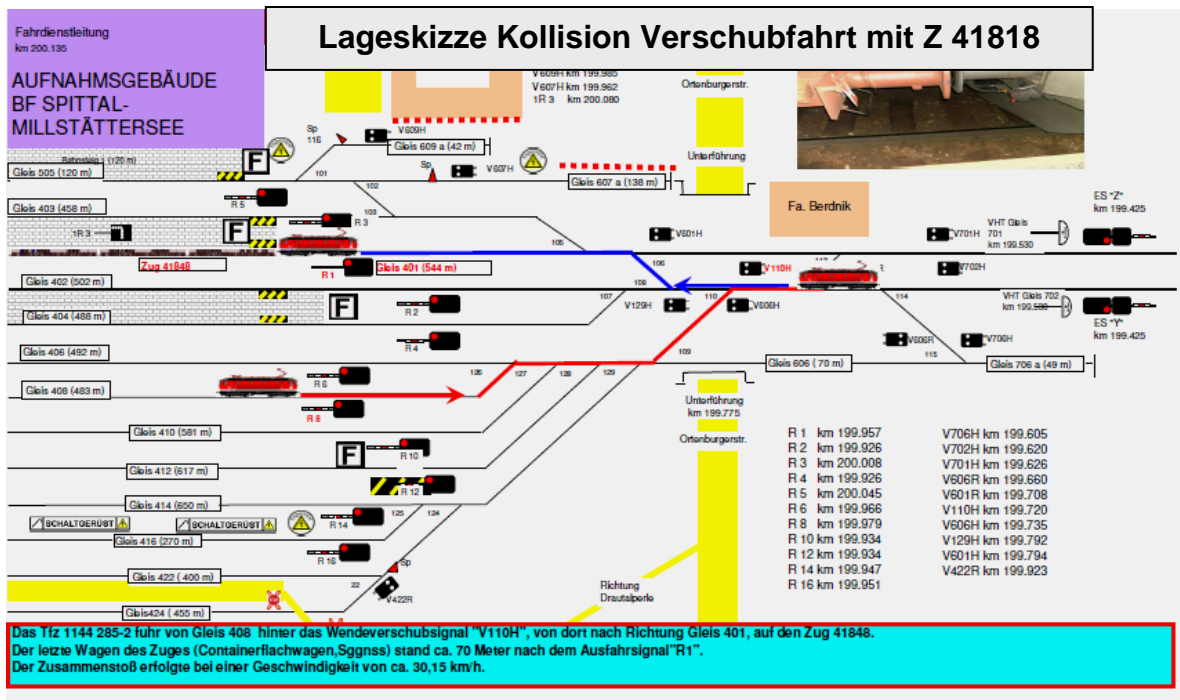
Abbildung 6 Lageskizze des Bf Spittal-Millstättersee – Quelle IM

Die Maximalgeschwindigkeit beim Vershub von VS „V110H“ nach Gleis 401 betrug ca. 34 km/h.
