ZUSAMMENPRALL Z 3463 MIT PKW AUF EK KM 154,702

am 12. September 2011

**Österreichische Bundesbahnen
EK km 154,702
Zwischen Bf St. Martin/Innkreis und
Bf Antiesenhofen**

**Summarischer Bericht
mit Sicherheitsempfehlung**

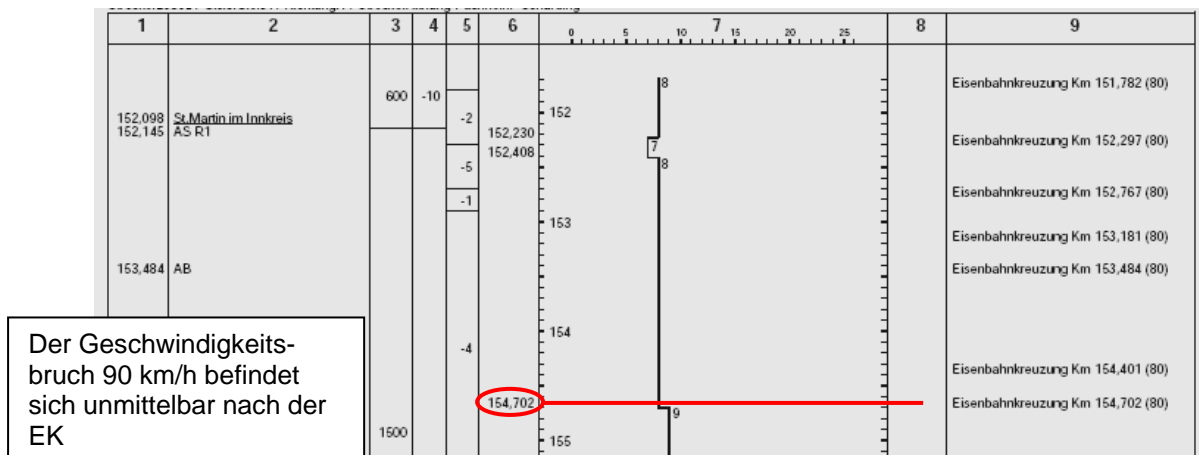
Abbildung 3 Auszug VzG (Quelle: ÖBB-Infrastruktur AG)

Der Geschwindigkeitsbruch 90 km/h befindet sich unmittelbar nach der EK
