ZUSAMMENPRALL AUF EISENBAHNKREUZUNG

am 1. Dezember 2008

**Aktiengesellschaft der
Wiener Lokalbahnen
EK km 13,265
Wr. Neudorf, Friedrich Schiller-Straße**

BMVIT-795.120-II/BAV/UUB/SCH/2008

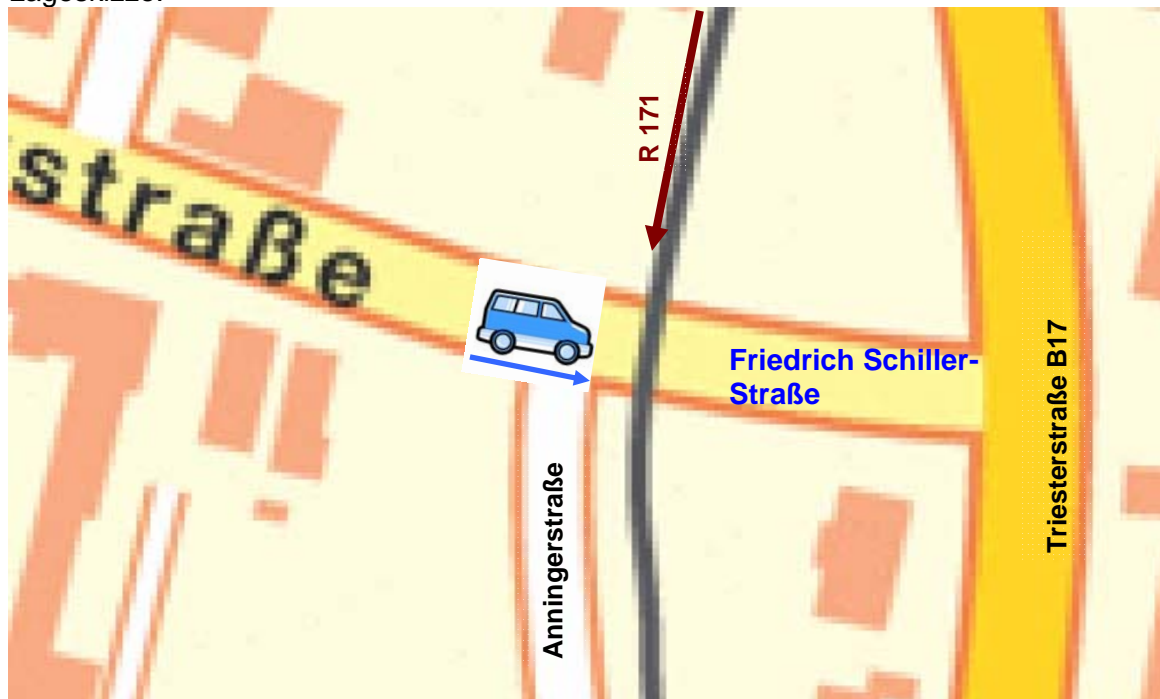
Abbildung 1 Lageskizze EK km 13,265

Von rechts der Bahn näherte sich der PKW und fuhr ohne vor der „Halt“ gebietenden LZA der EK anzuhalten in die EK. Durch den Zusammenprall wurde der PKW in die Höhe geschleudert und zerstörte die Frontscheibe des TW. Der Tzfz beugte sich zum Selbstschutz zur Seite und leitete eine Schnellbremsung ein. Der PKW wurde ca. 25 m in Fahrtrichtung von Z 171 auf GI 2 geschoben und kam auf GI 1 auf dem Dach zu liegen.
